Laudo de Inspeção Predial

Assunto: Análise de Inspeção Predial para Uso do Conselho Tutelar IV.

Local Vistoriado: Imóvel para uso do Conselho Tutelar IV

Endereço: Conj. Val Paraíso, nº 29, Passagem Evangélica - Coqueiro, 67.113-540. Ananindeua PA.

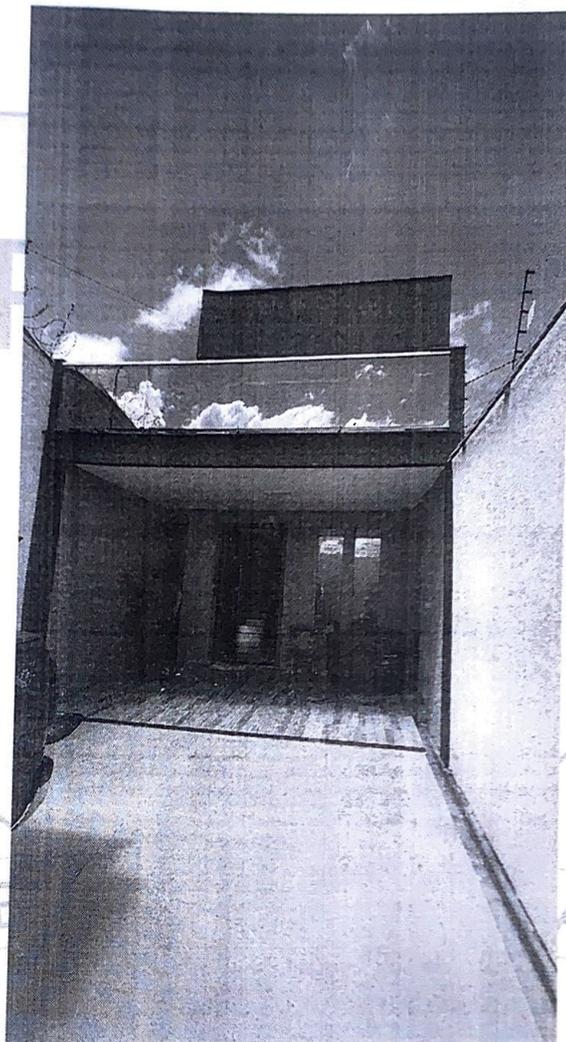
Local: Faixada

Condições:

X

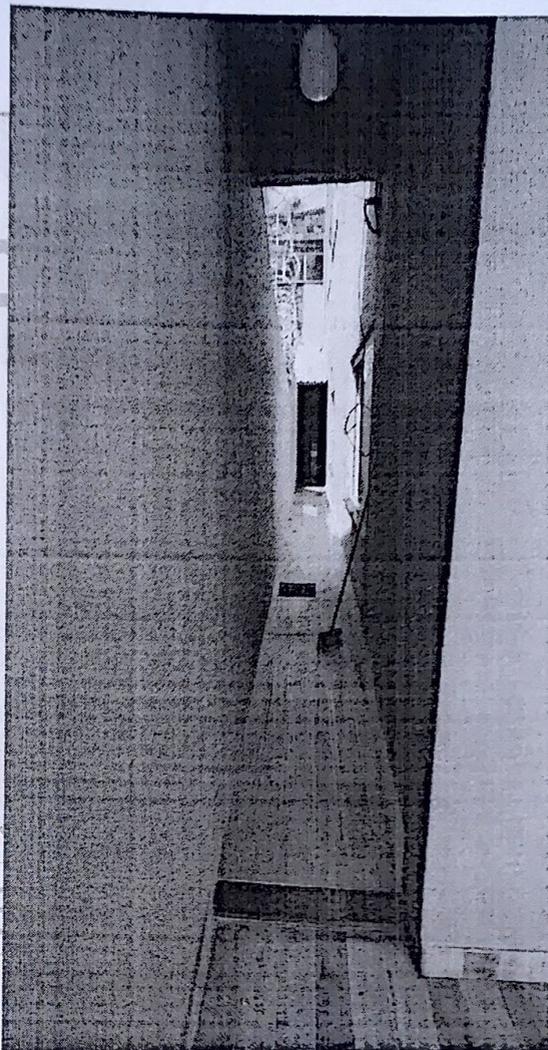
Local: Corredor Lateral

Condições:

X

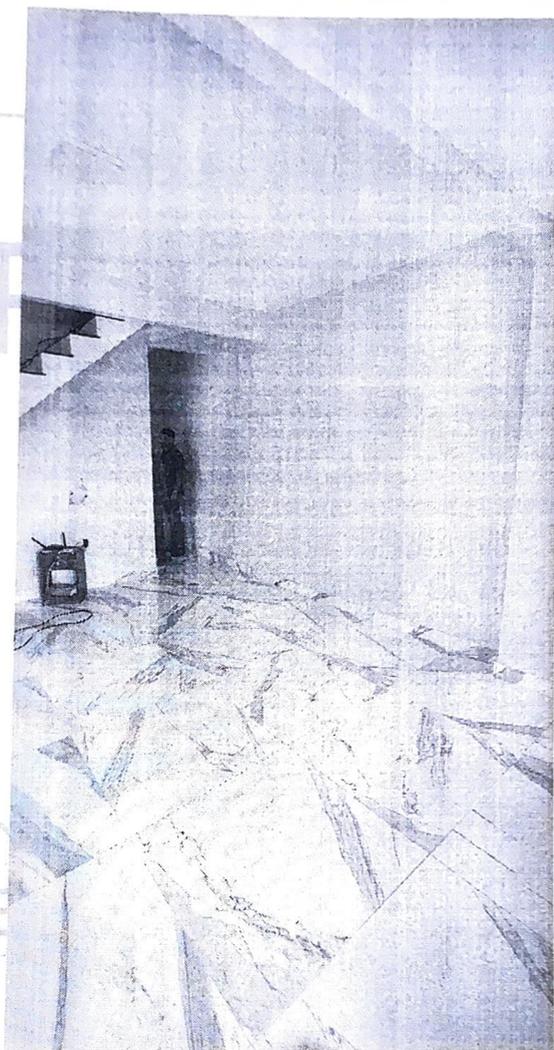
Local: Sala de Estar

Condições:

x

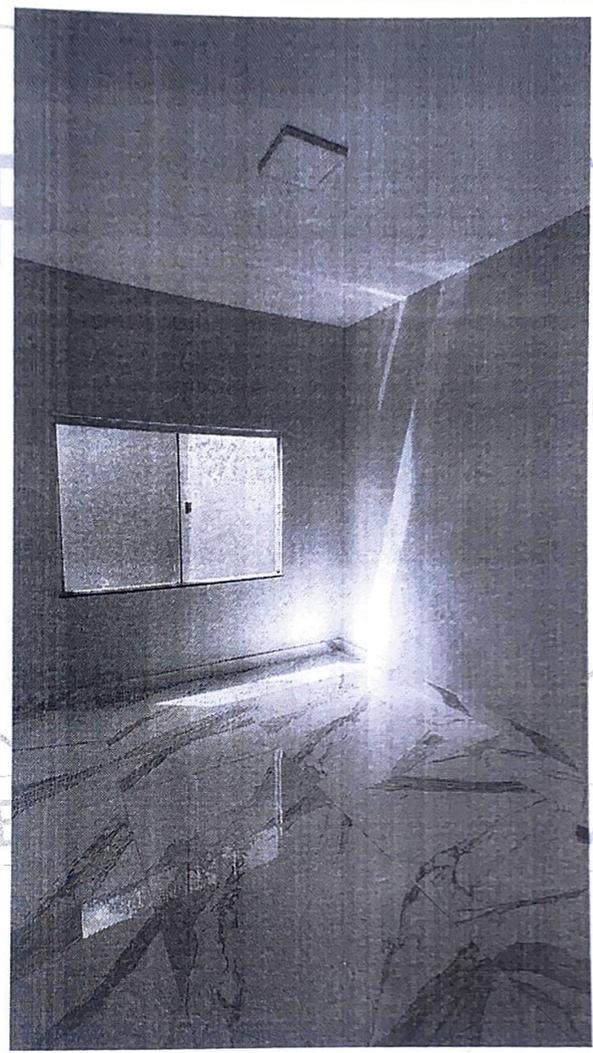
Local: Quarto

Condições:

x

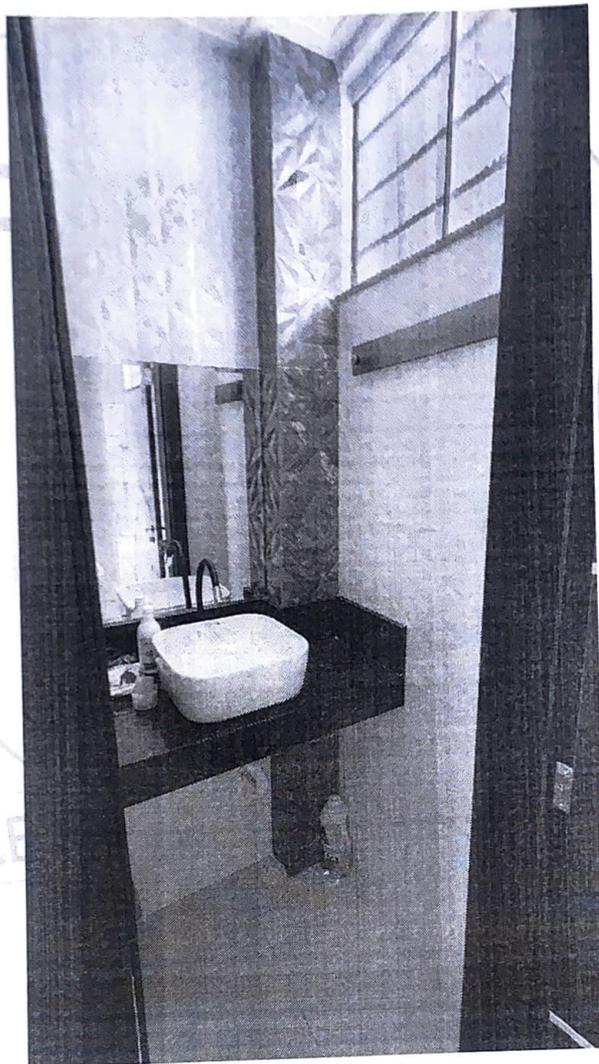
Local: Banheiro

Condições:

X

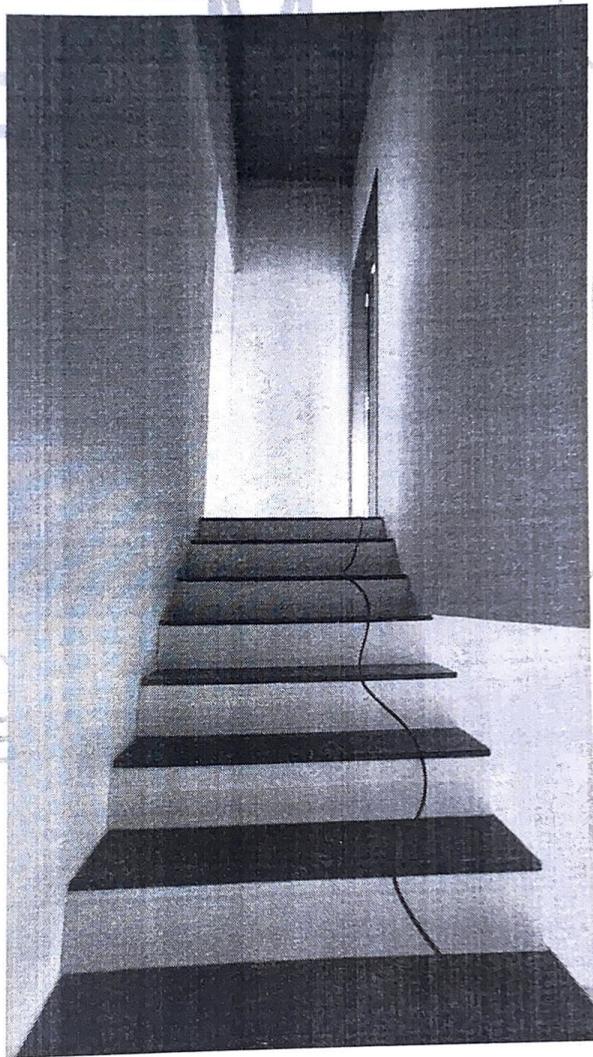
Local: Escada

Condições:

x

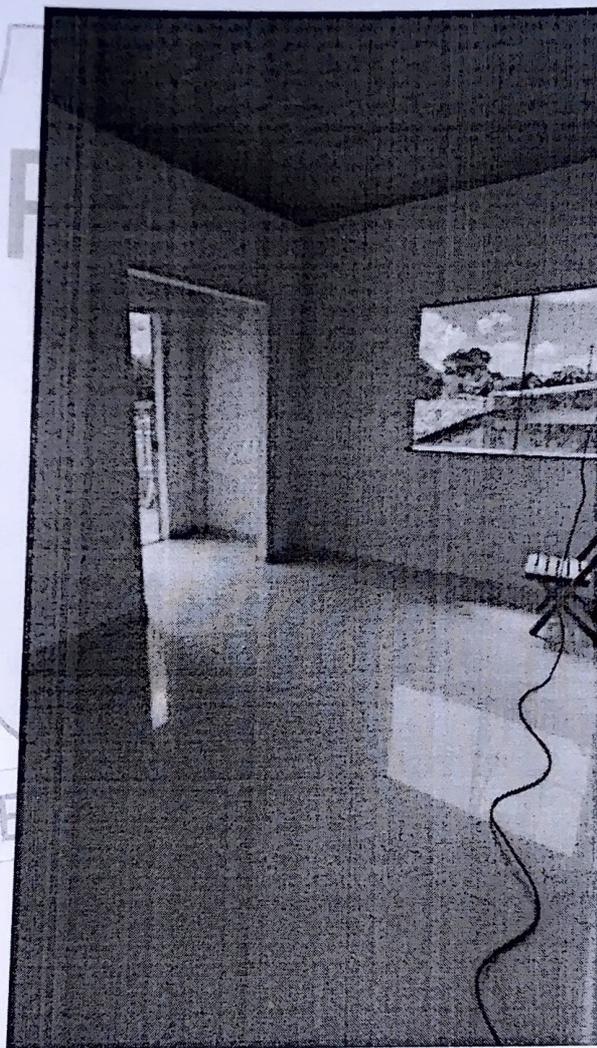
Local: Quarto 1º Pavimento

Condições:

X

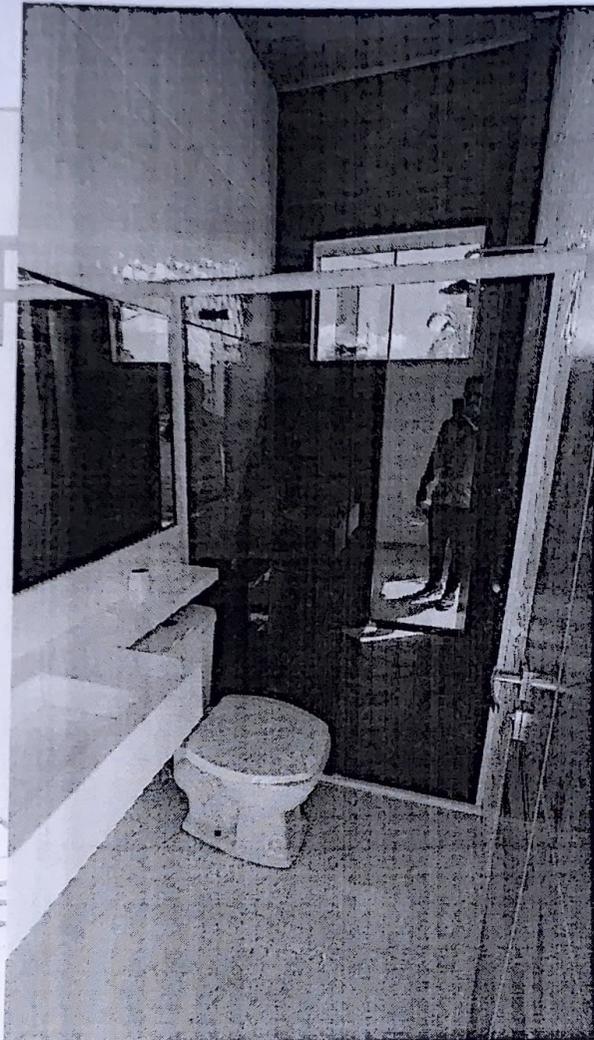
Local: Banheiro 1º Pavimento

Condições:

X

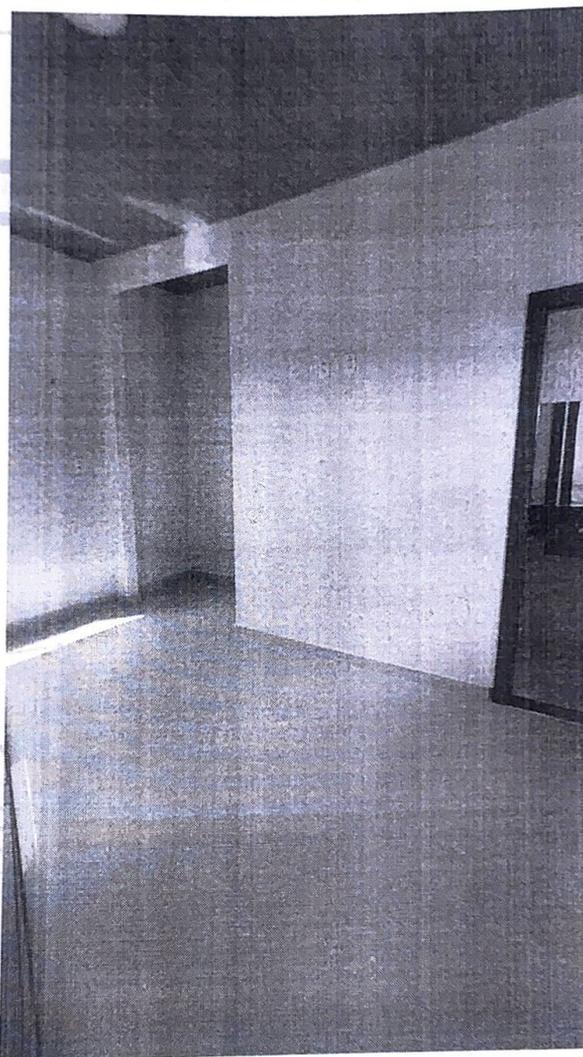
Local: Quarto 1º Pavimento

Obs. Todas Apresentam Ótimas condições no Pavimento.

Condições:	Ótimas	Boa	Ruim
	X
