PREFEITURA MUNICIPAL DE ANANINDEUA
SECRETARIA MUNICIPAL DE MEIO AMBIENTE

AVALIAÇÃO DE ESTIMATIVA DE VALOR DE ALUGUEL

**CONJUNTO CIDADE NOVA V
TV. WE-32, Nº 191 E 201.
ANANINDEUA - PARÁ.**

**MEMORIAL DESCRITIVO DO IMÓVEL
EM
OFERTA DE ALUGUEL**

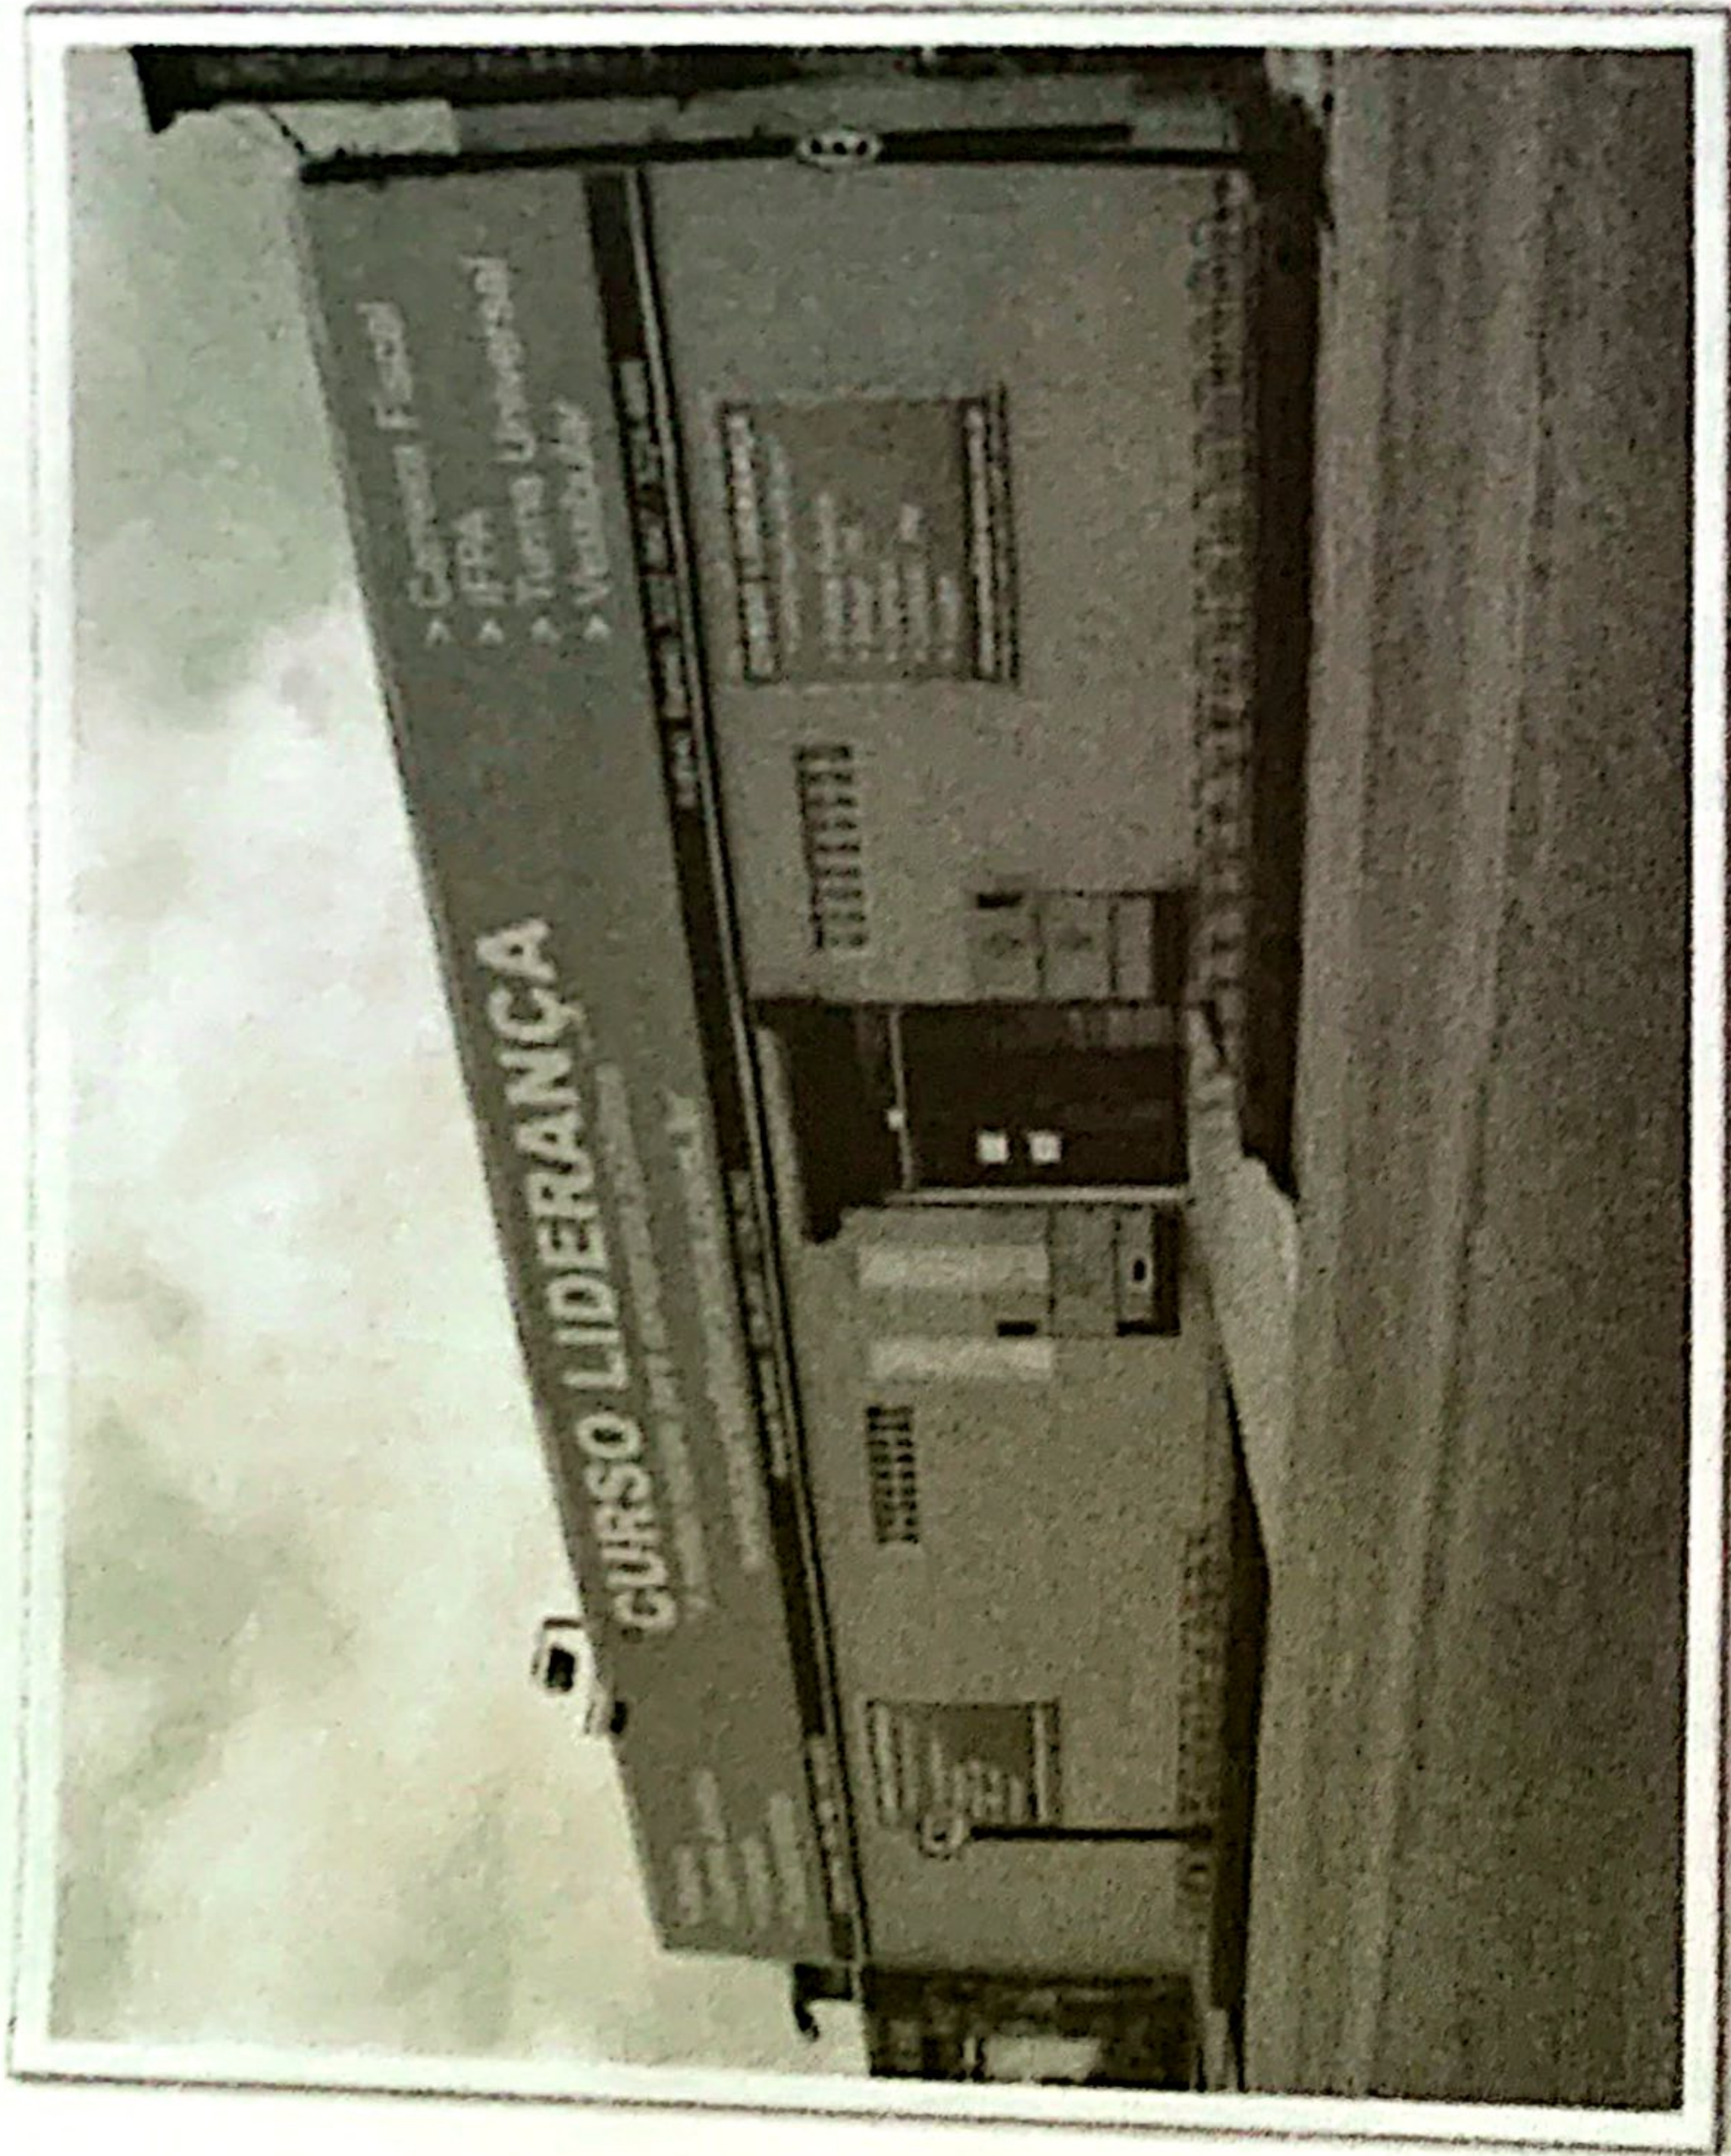
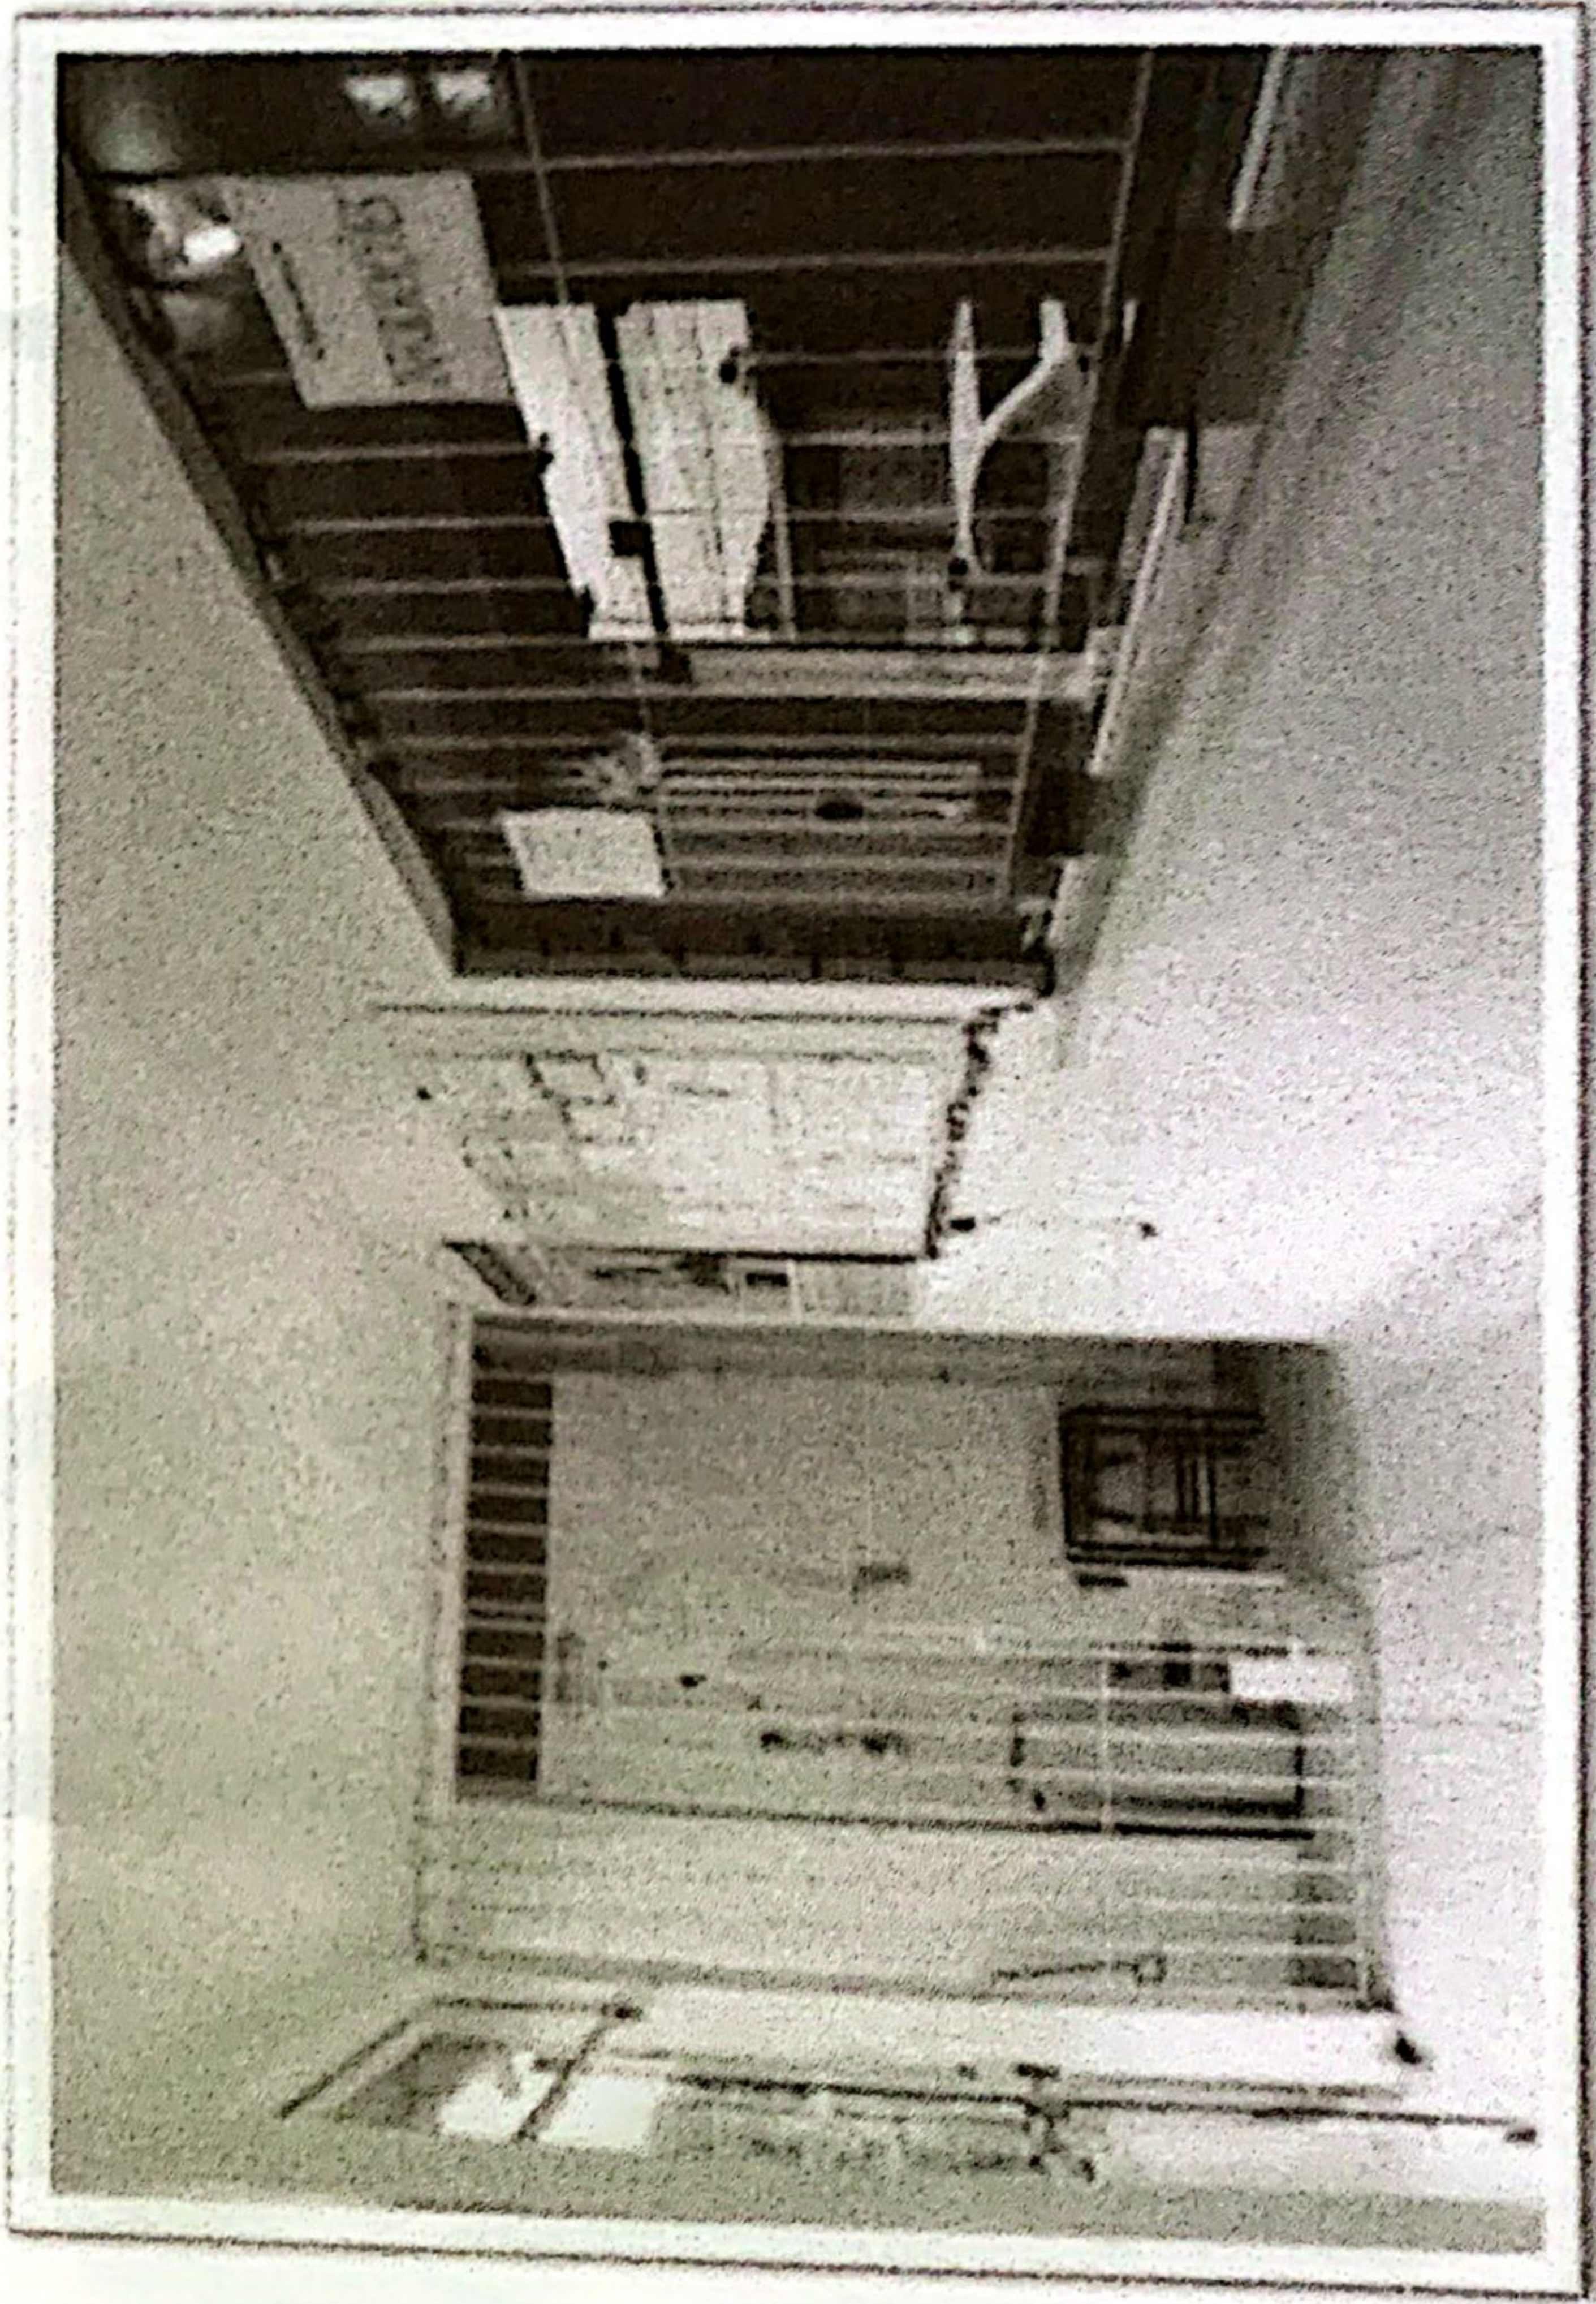
Fachada

- ✓ **Telhado**
A cobertura do prédio é de telhas coloniais e calhas de zinco.
- ✓ **Fachada**
O acabamento da fachada foi feito com reboco e pintura acrílica e possui estrutura para colocação de painel.

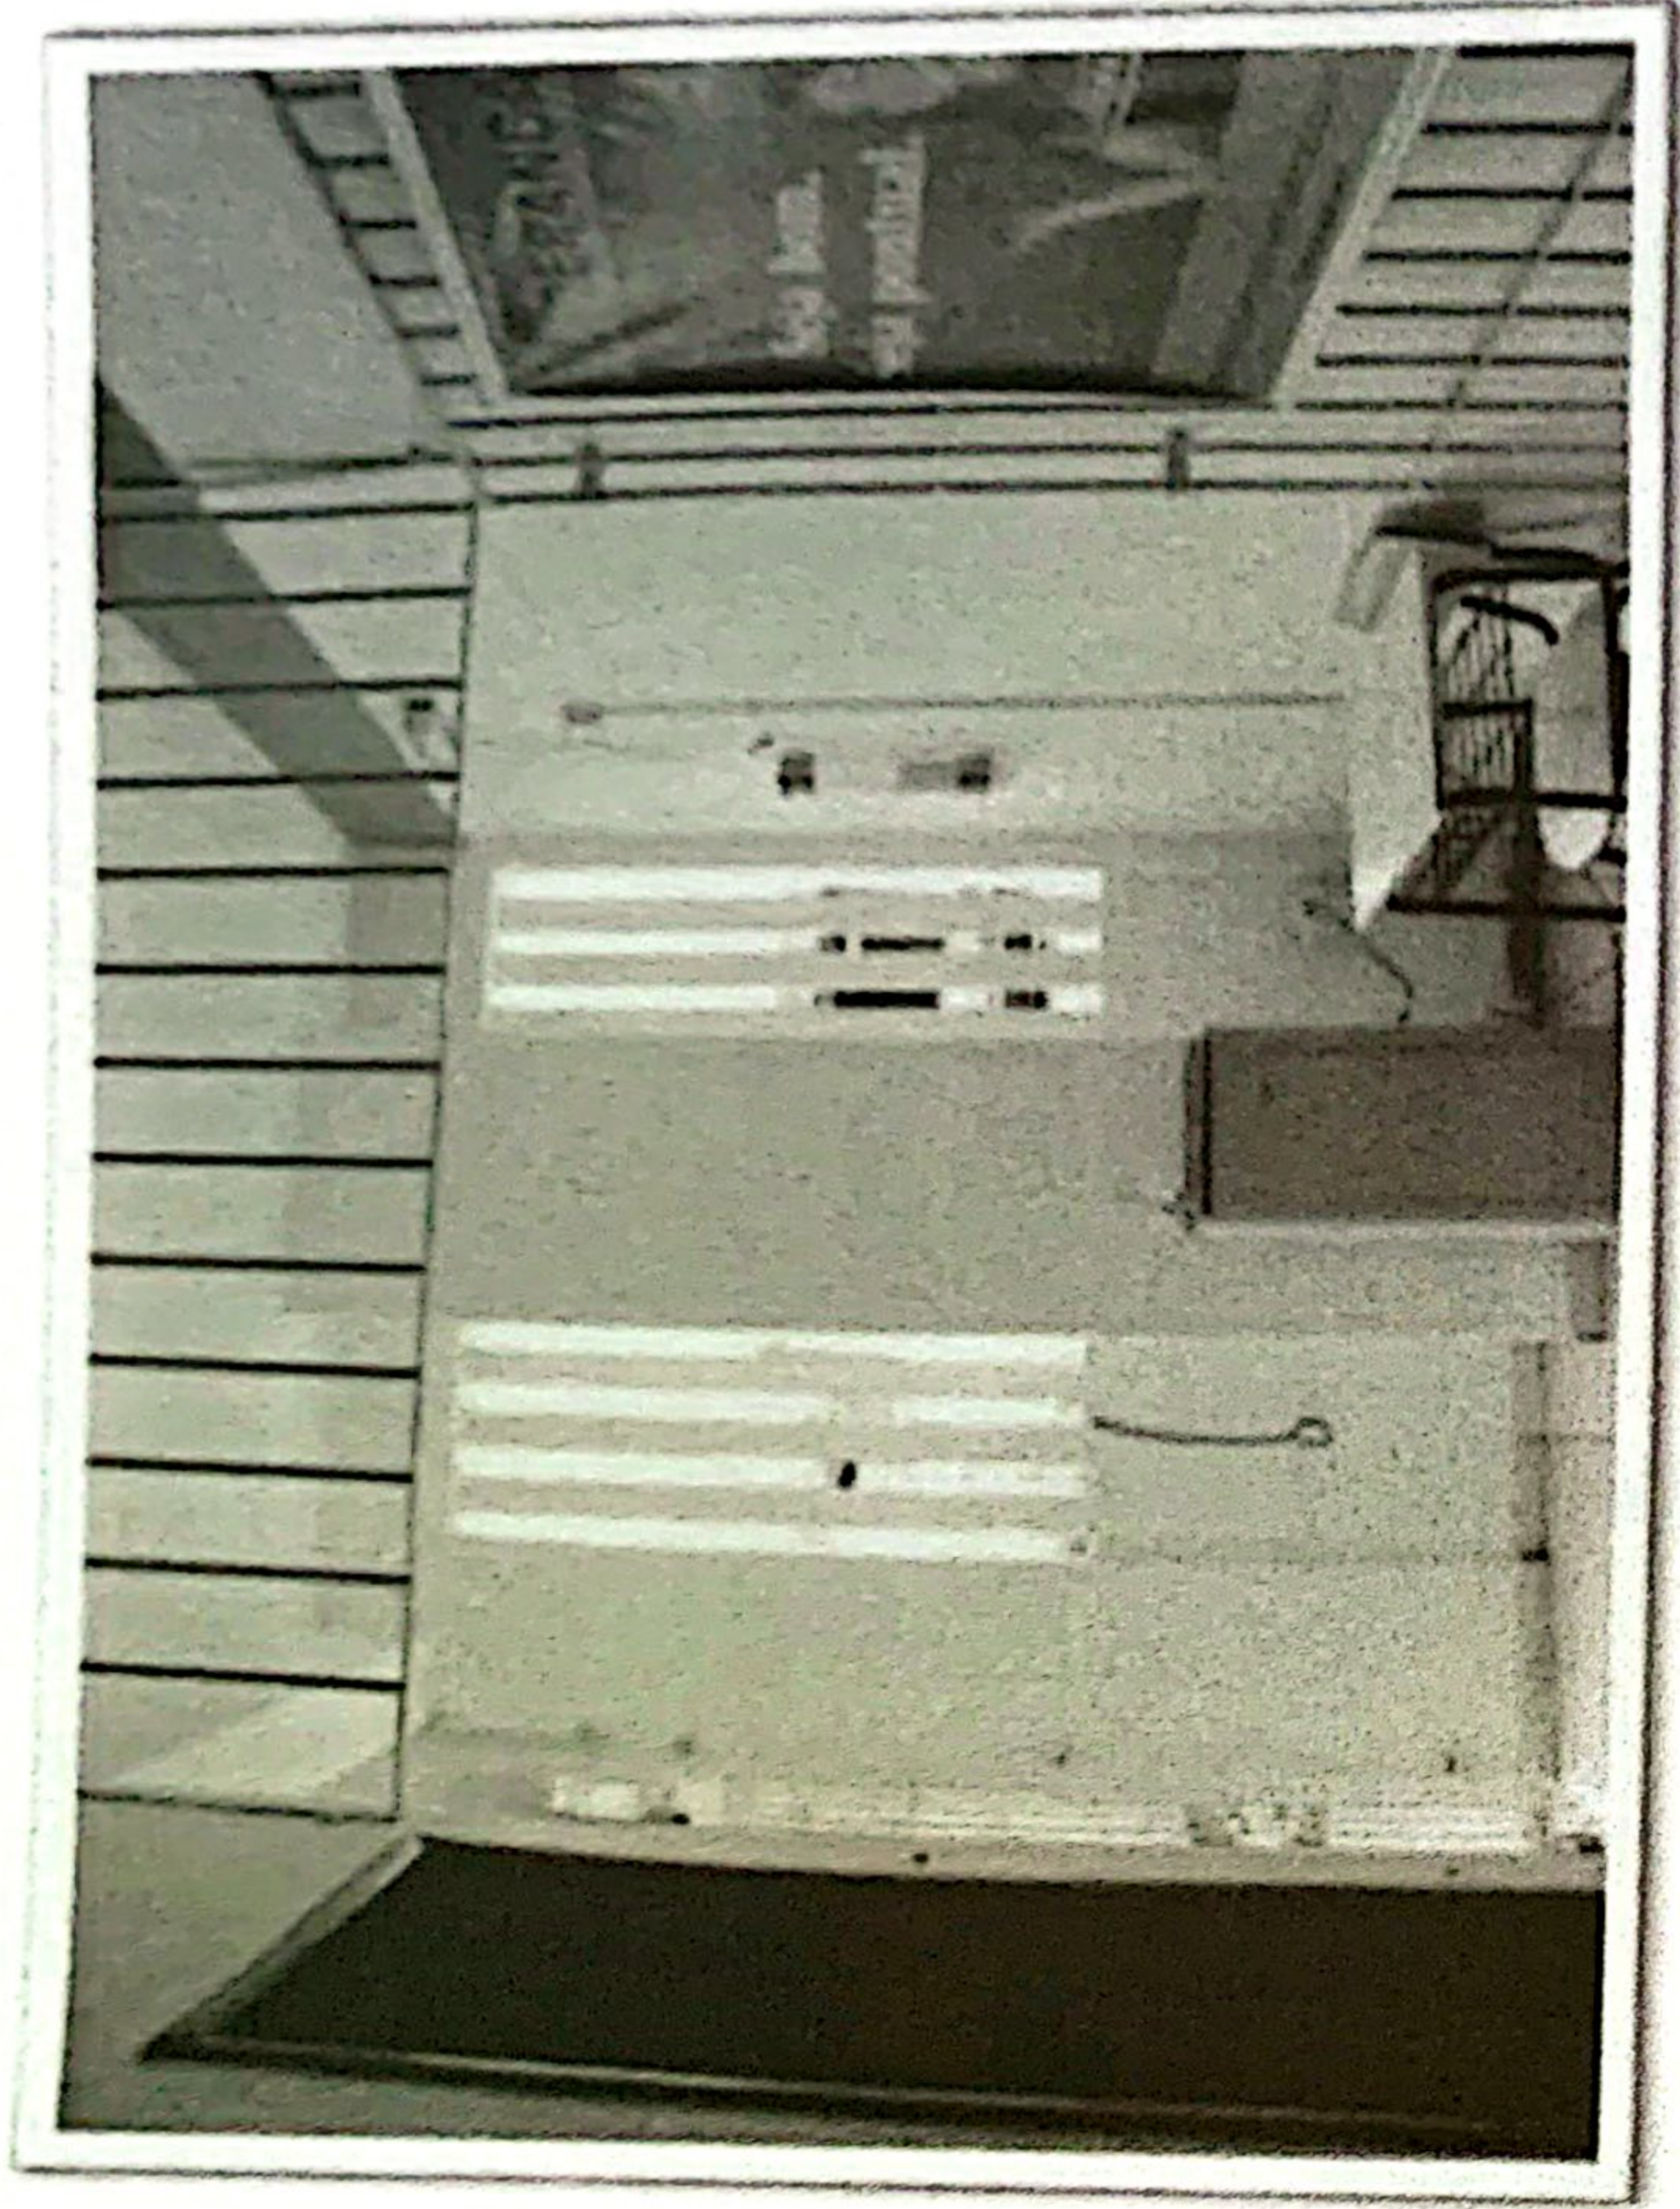
Hall

Pisos Cerâmica esmaltada.
Paredes Reboco com massa fina e pintura PVA.
Teto Reboco com massa fina e pintura PVA.

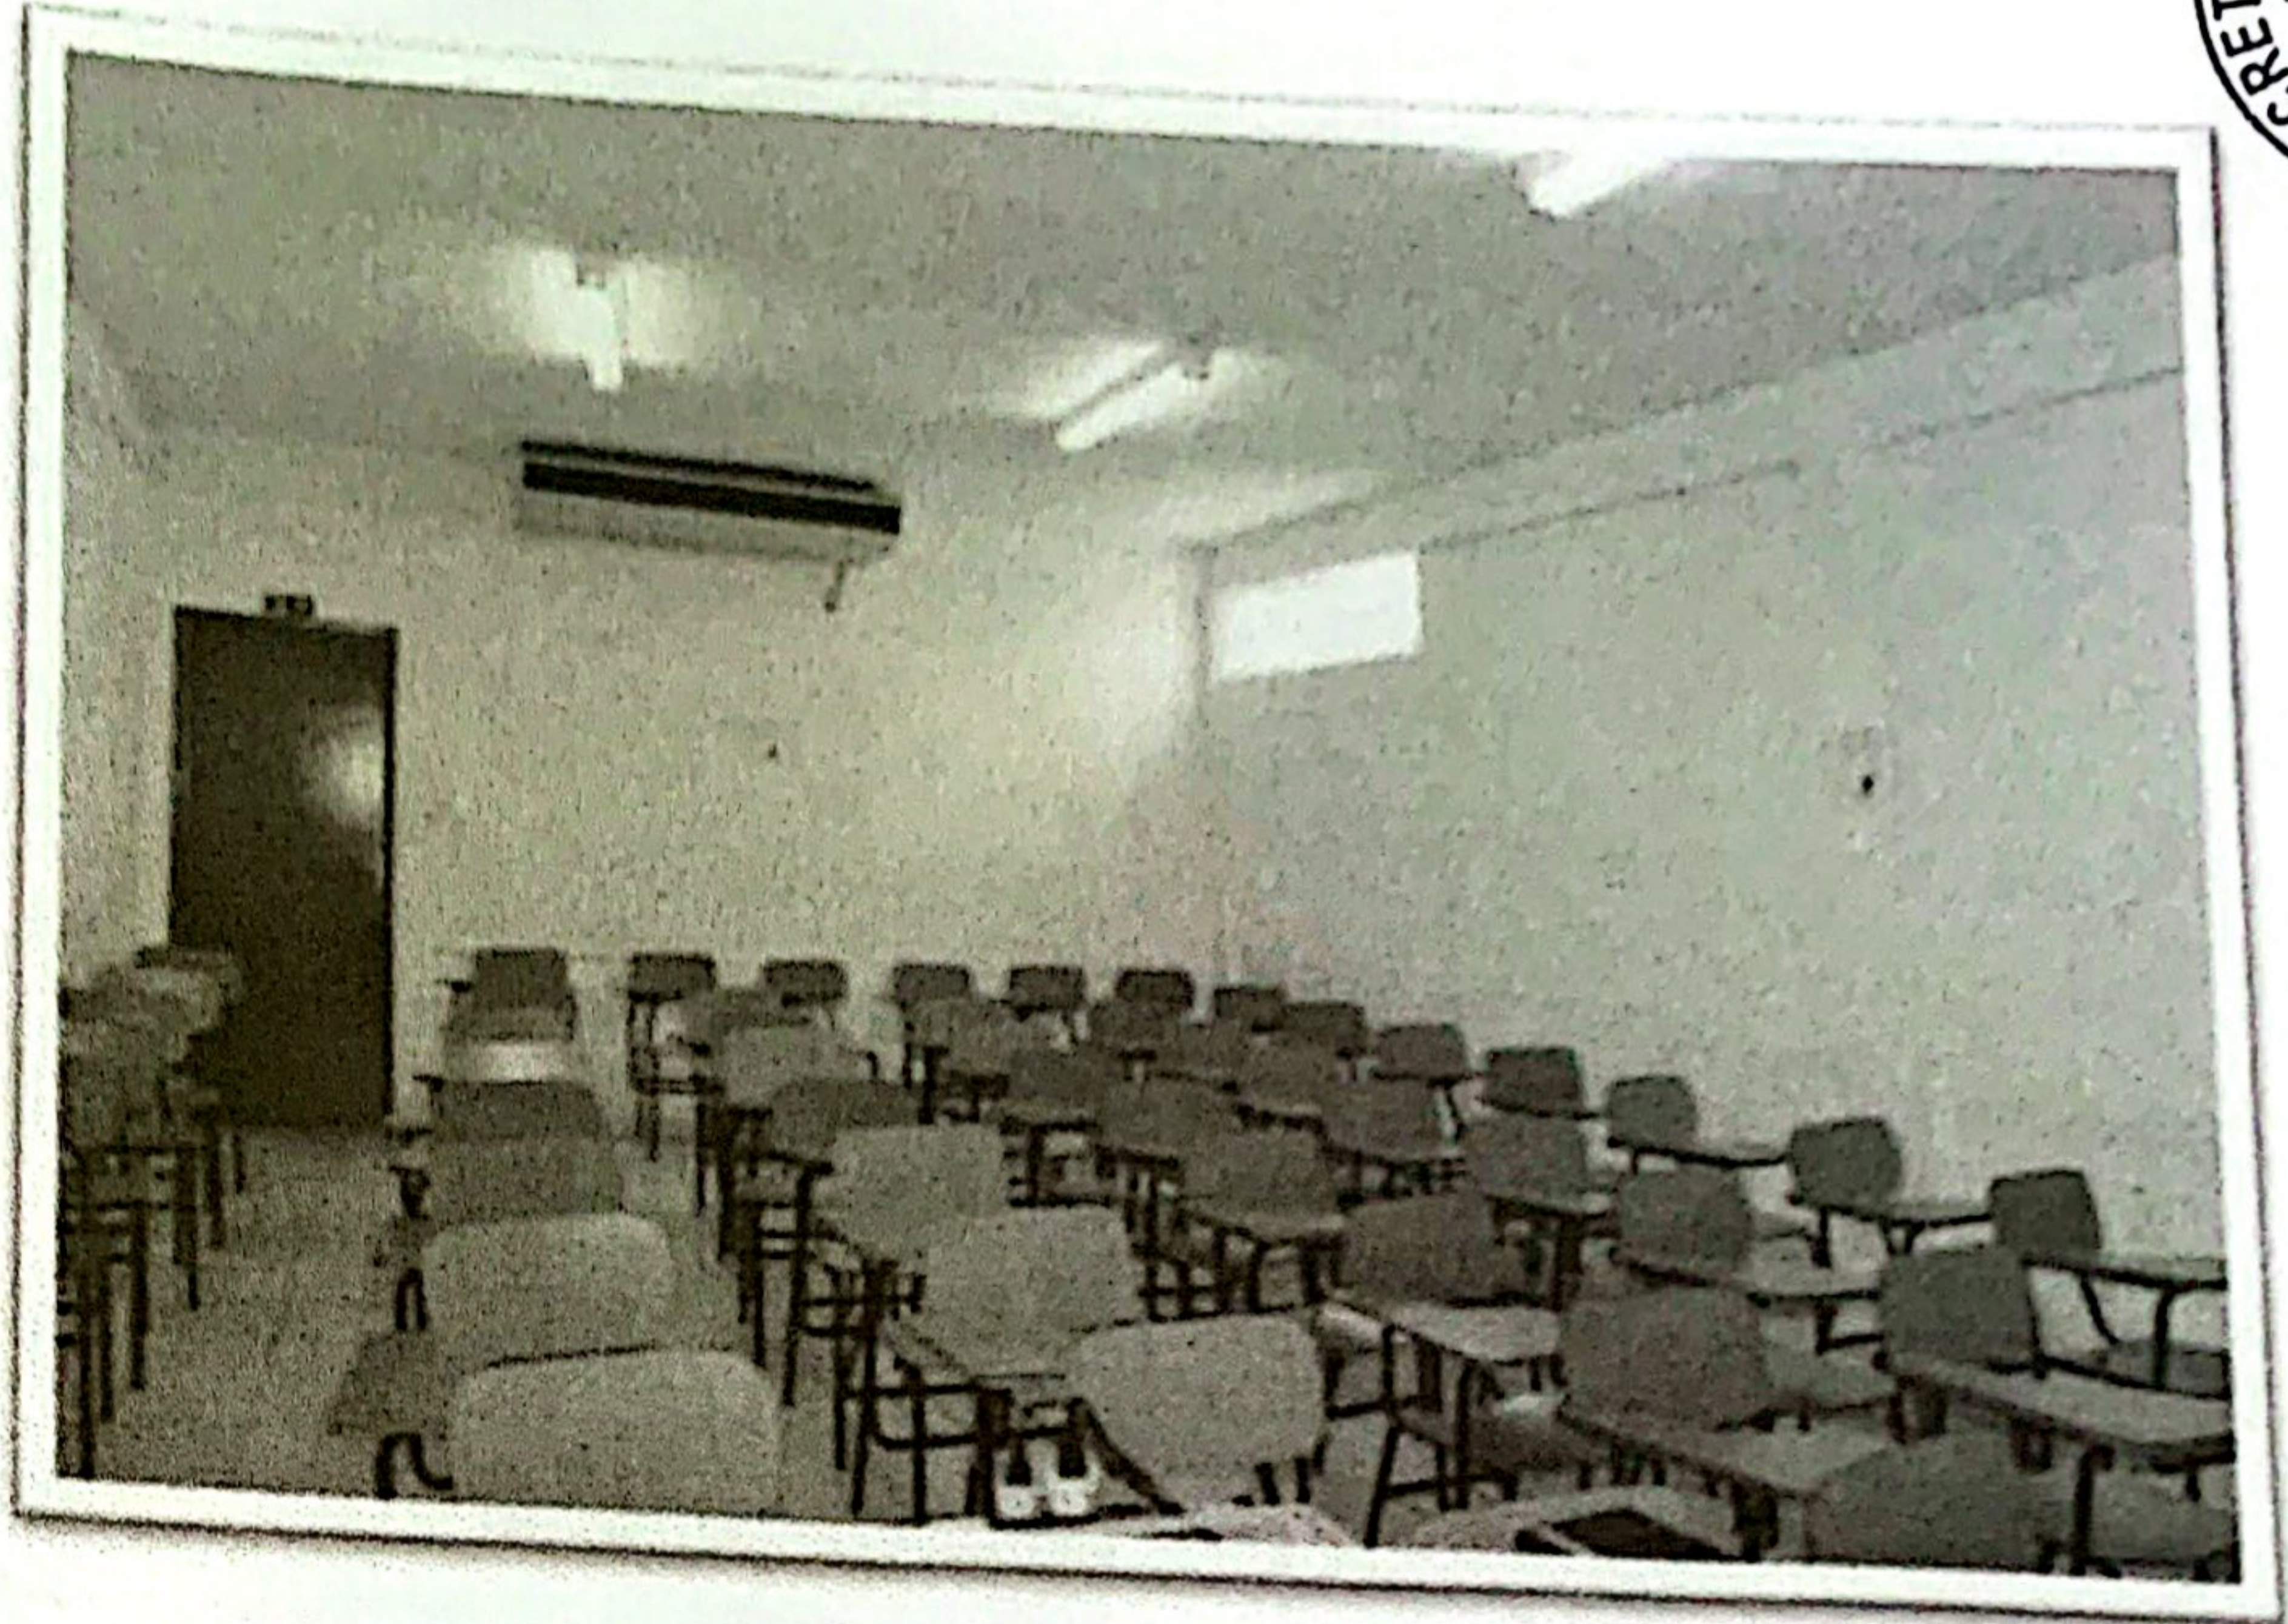
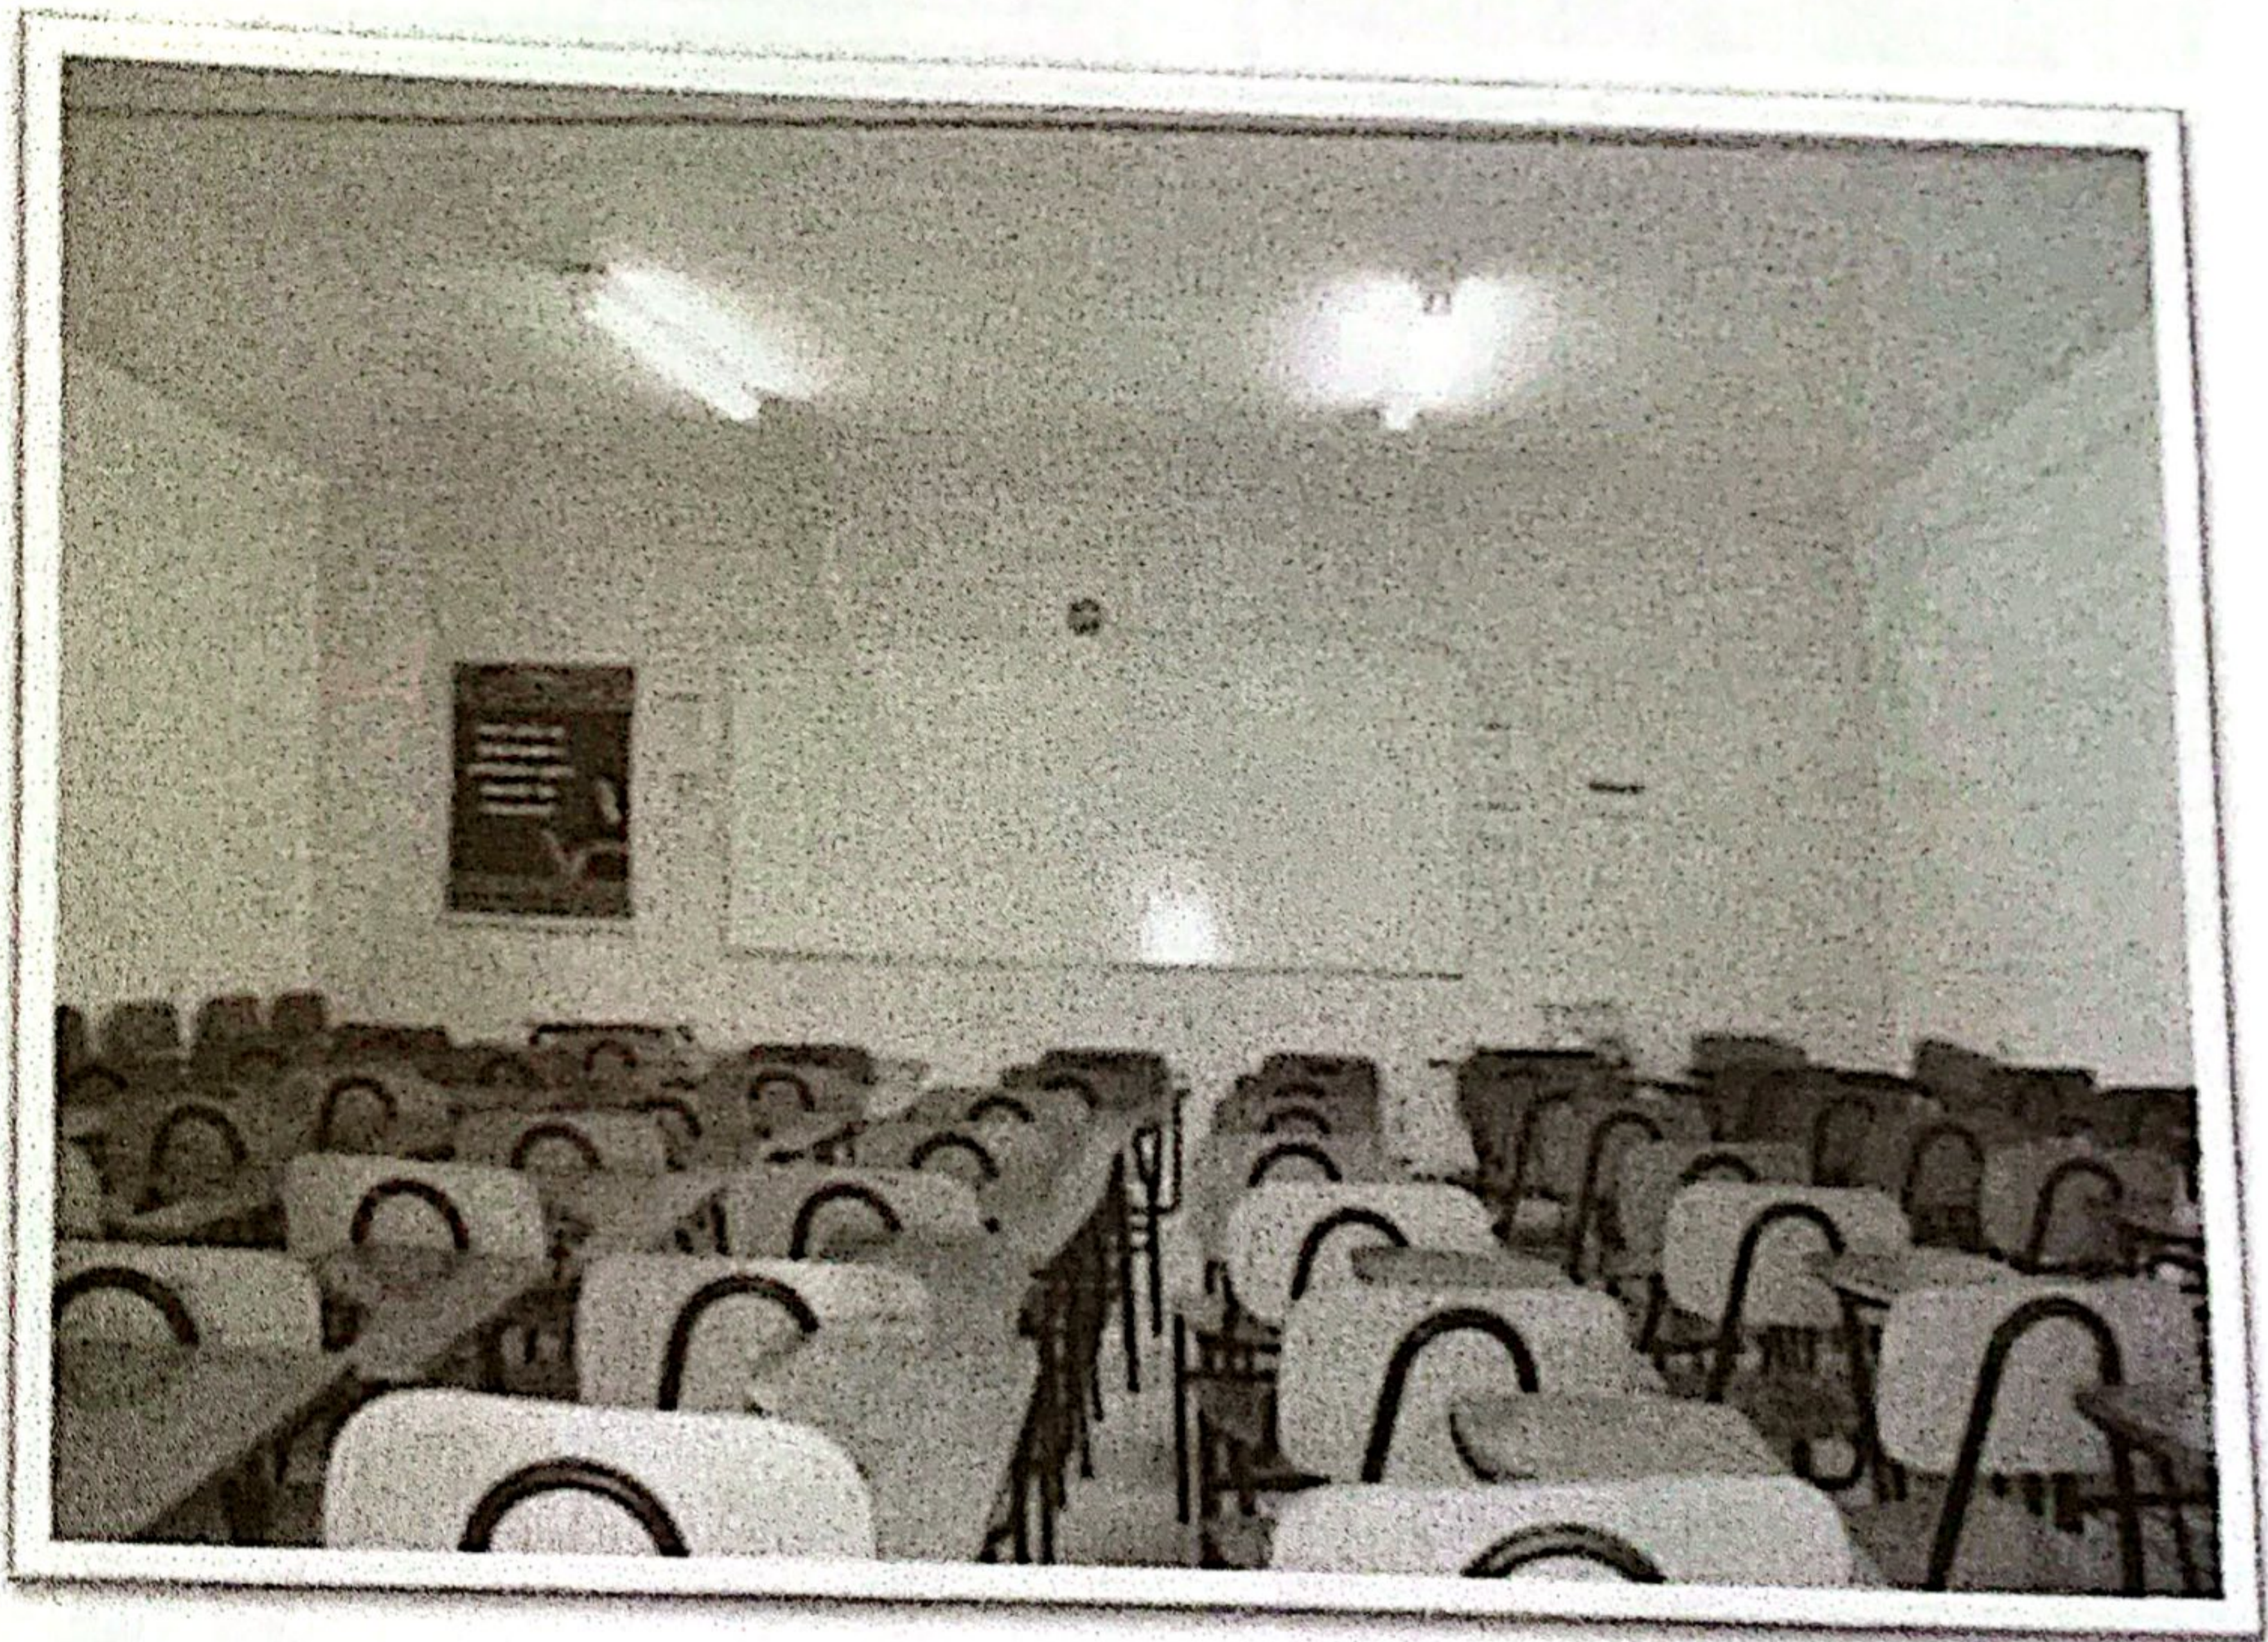
Salas de aula

Pisos Cerâmica esmaltada.
Paredes Reboco com massa fina e pintura PVA.
Teto Reboco com massa fina e pintura PVA.

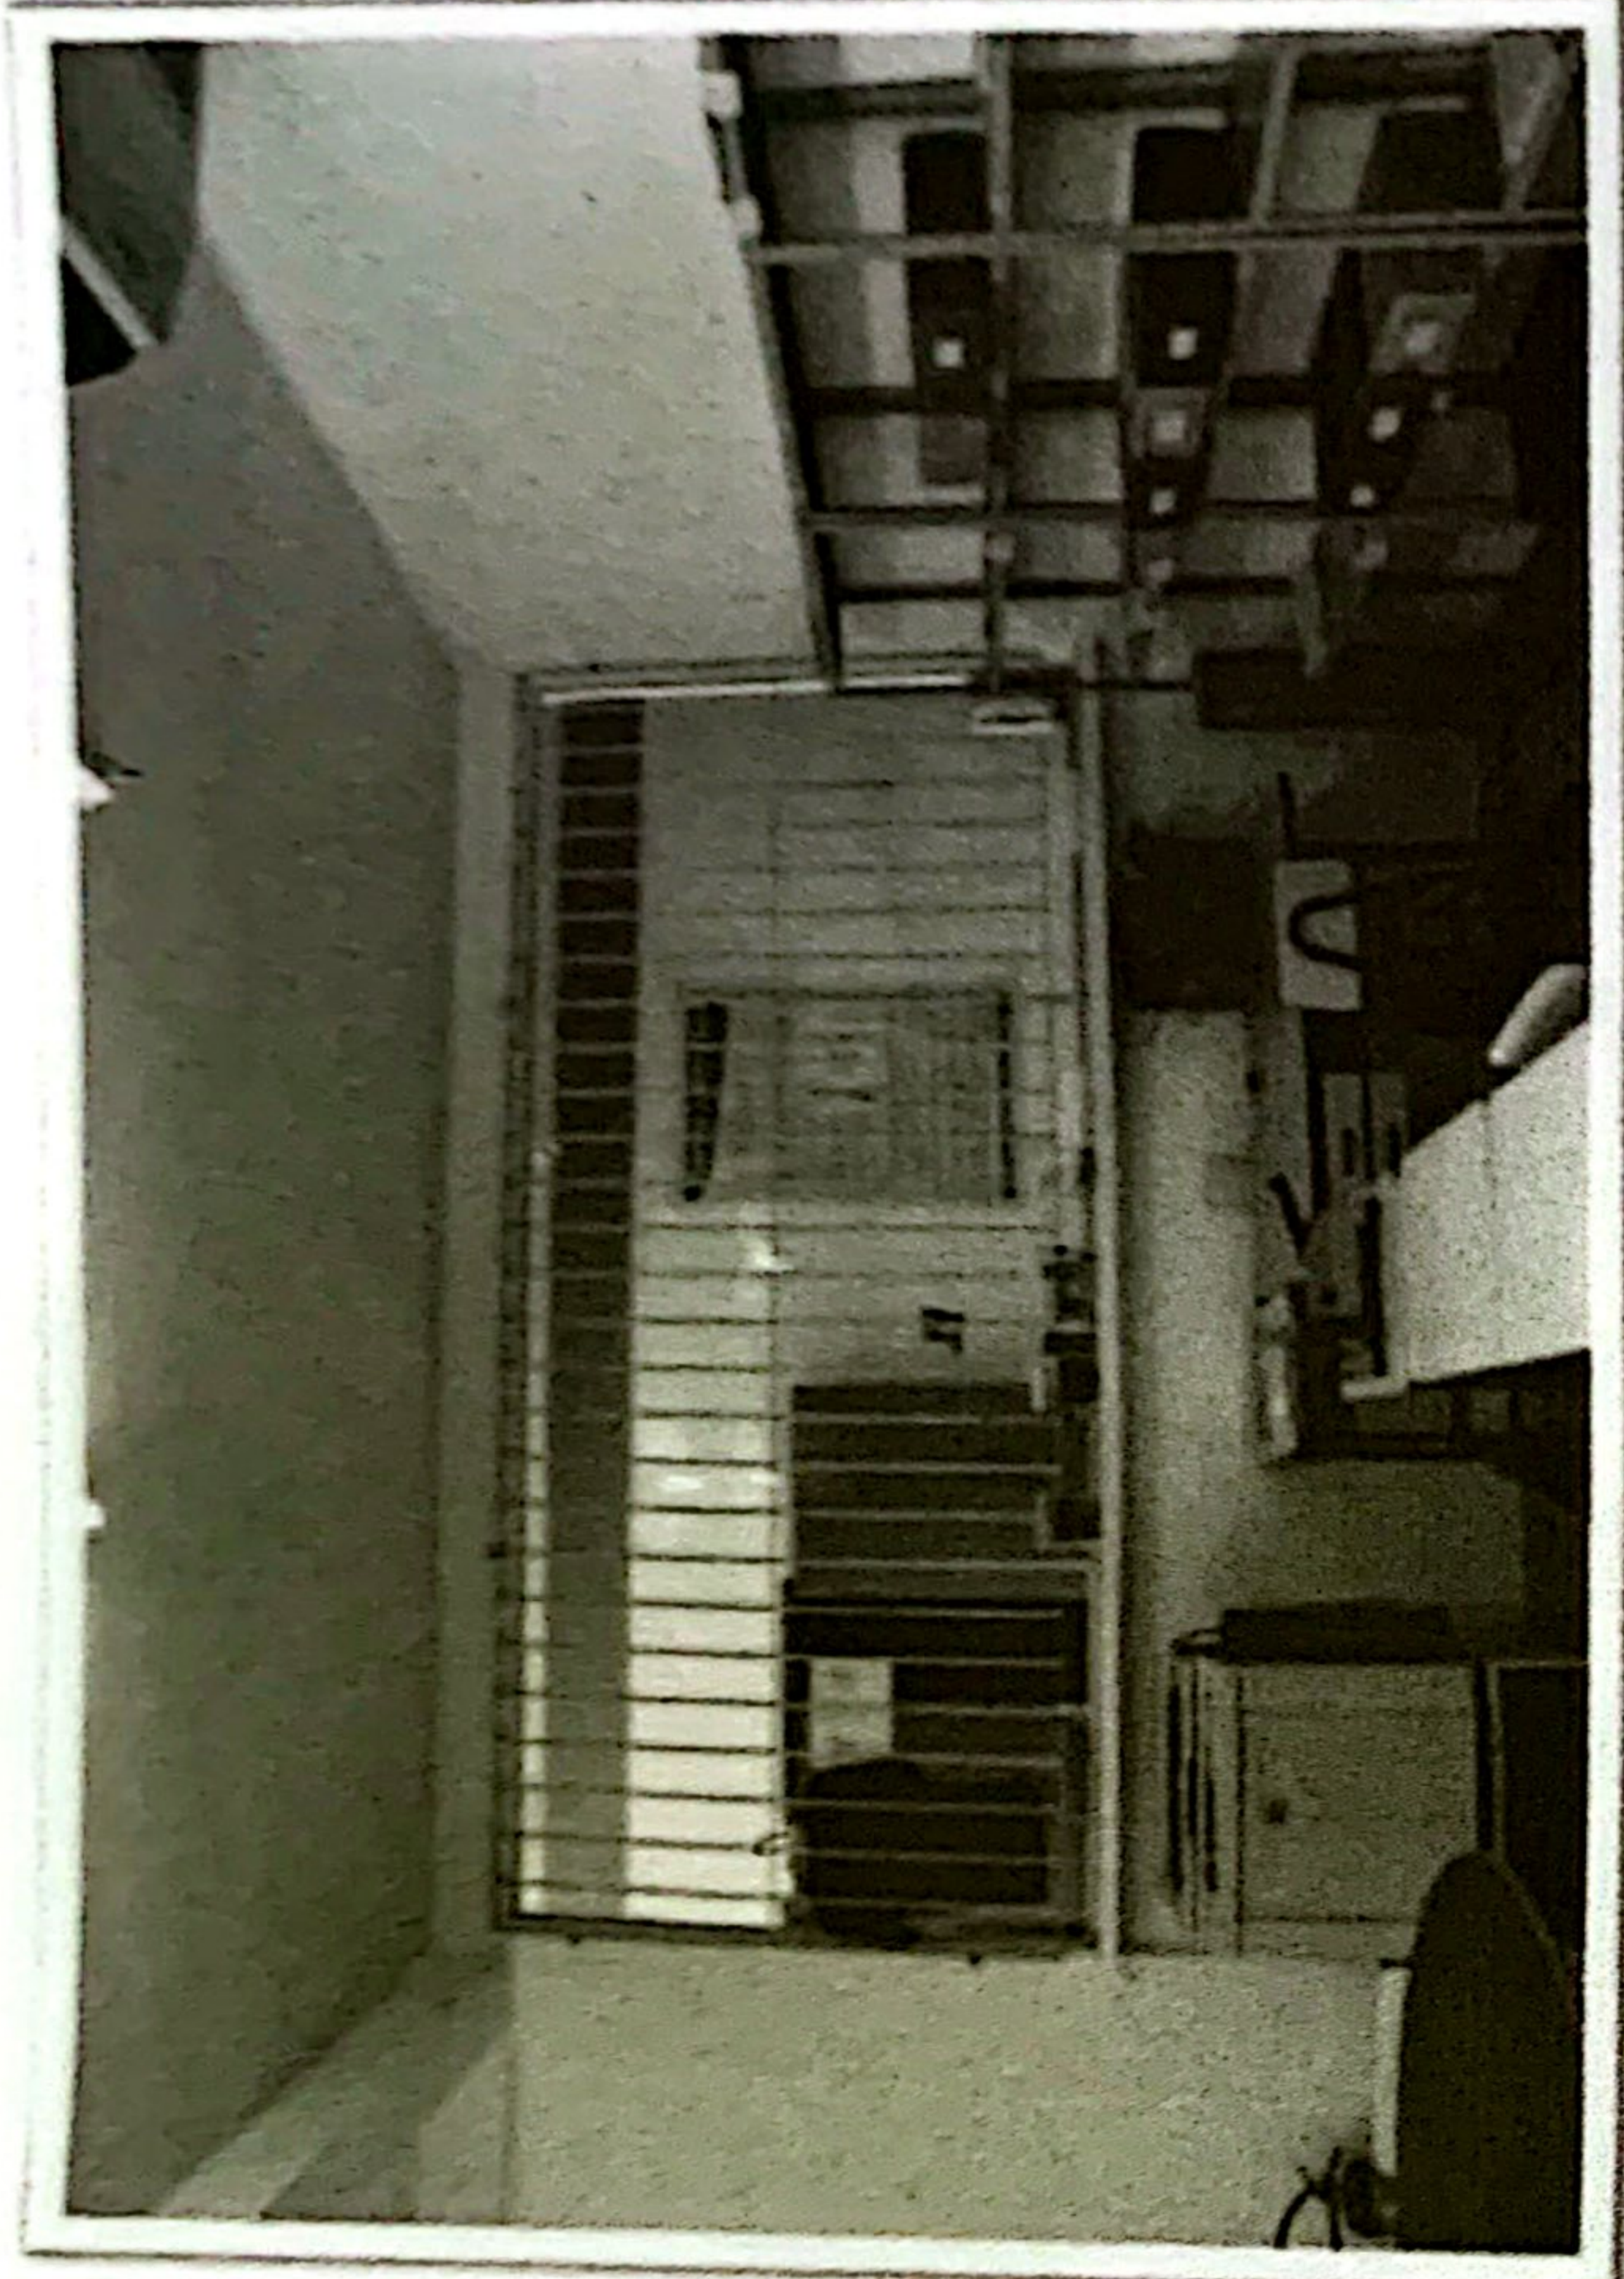
Sala da Secretaria

Pisos Cerâmica esmaltada.
Paredes Reboco com massa fina e pintura PVA.
Teto Reboco com massa fina e pintura PVA.
