PREFEITURA MUNICIPAL DE ANANINDEUA
SECRETARIA MUNICIPAL DE MEIO AMBIENTE

AVALIAÇÃO DE ESTIMATIVA DE VALOR DE ALUGUEL

**CONJUNTO CIDADE NOVA V
TV. WE-32, Nº 191 E 201.
ANANINDEUA - PARÁ.**

**MEMORIAL DESCRITIVO DO IMÓVEL
EM
OFERTA DE ALUGUEL**

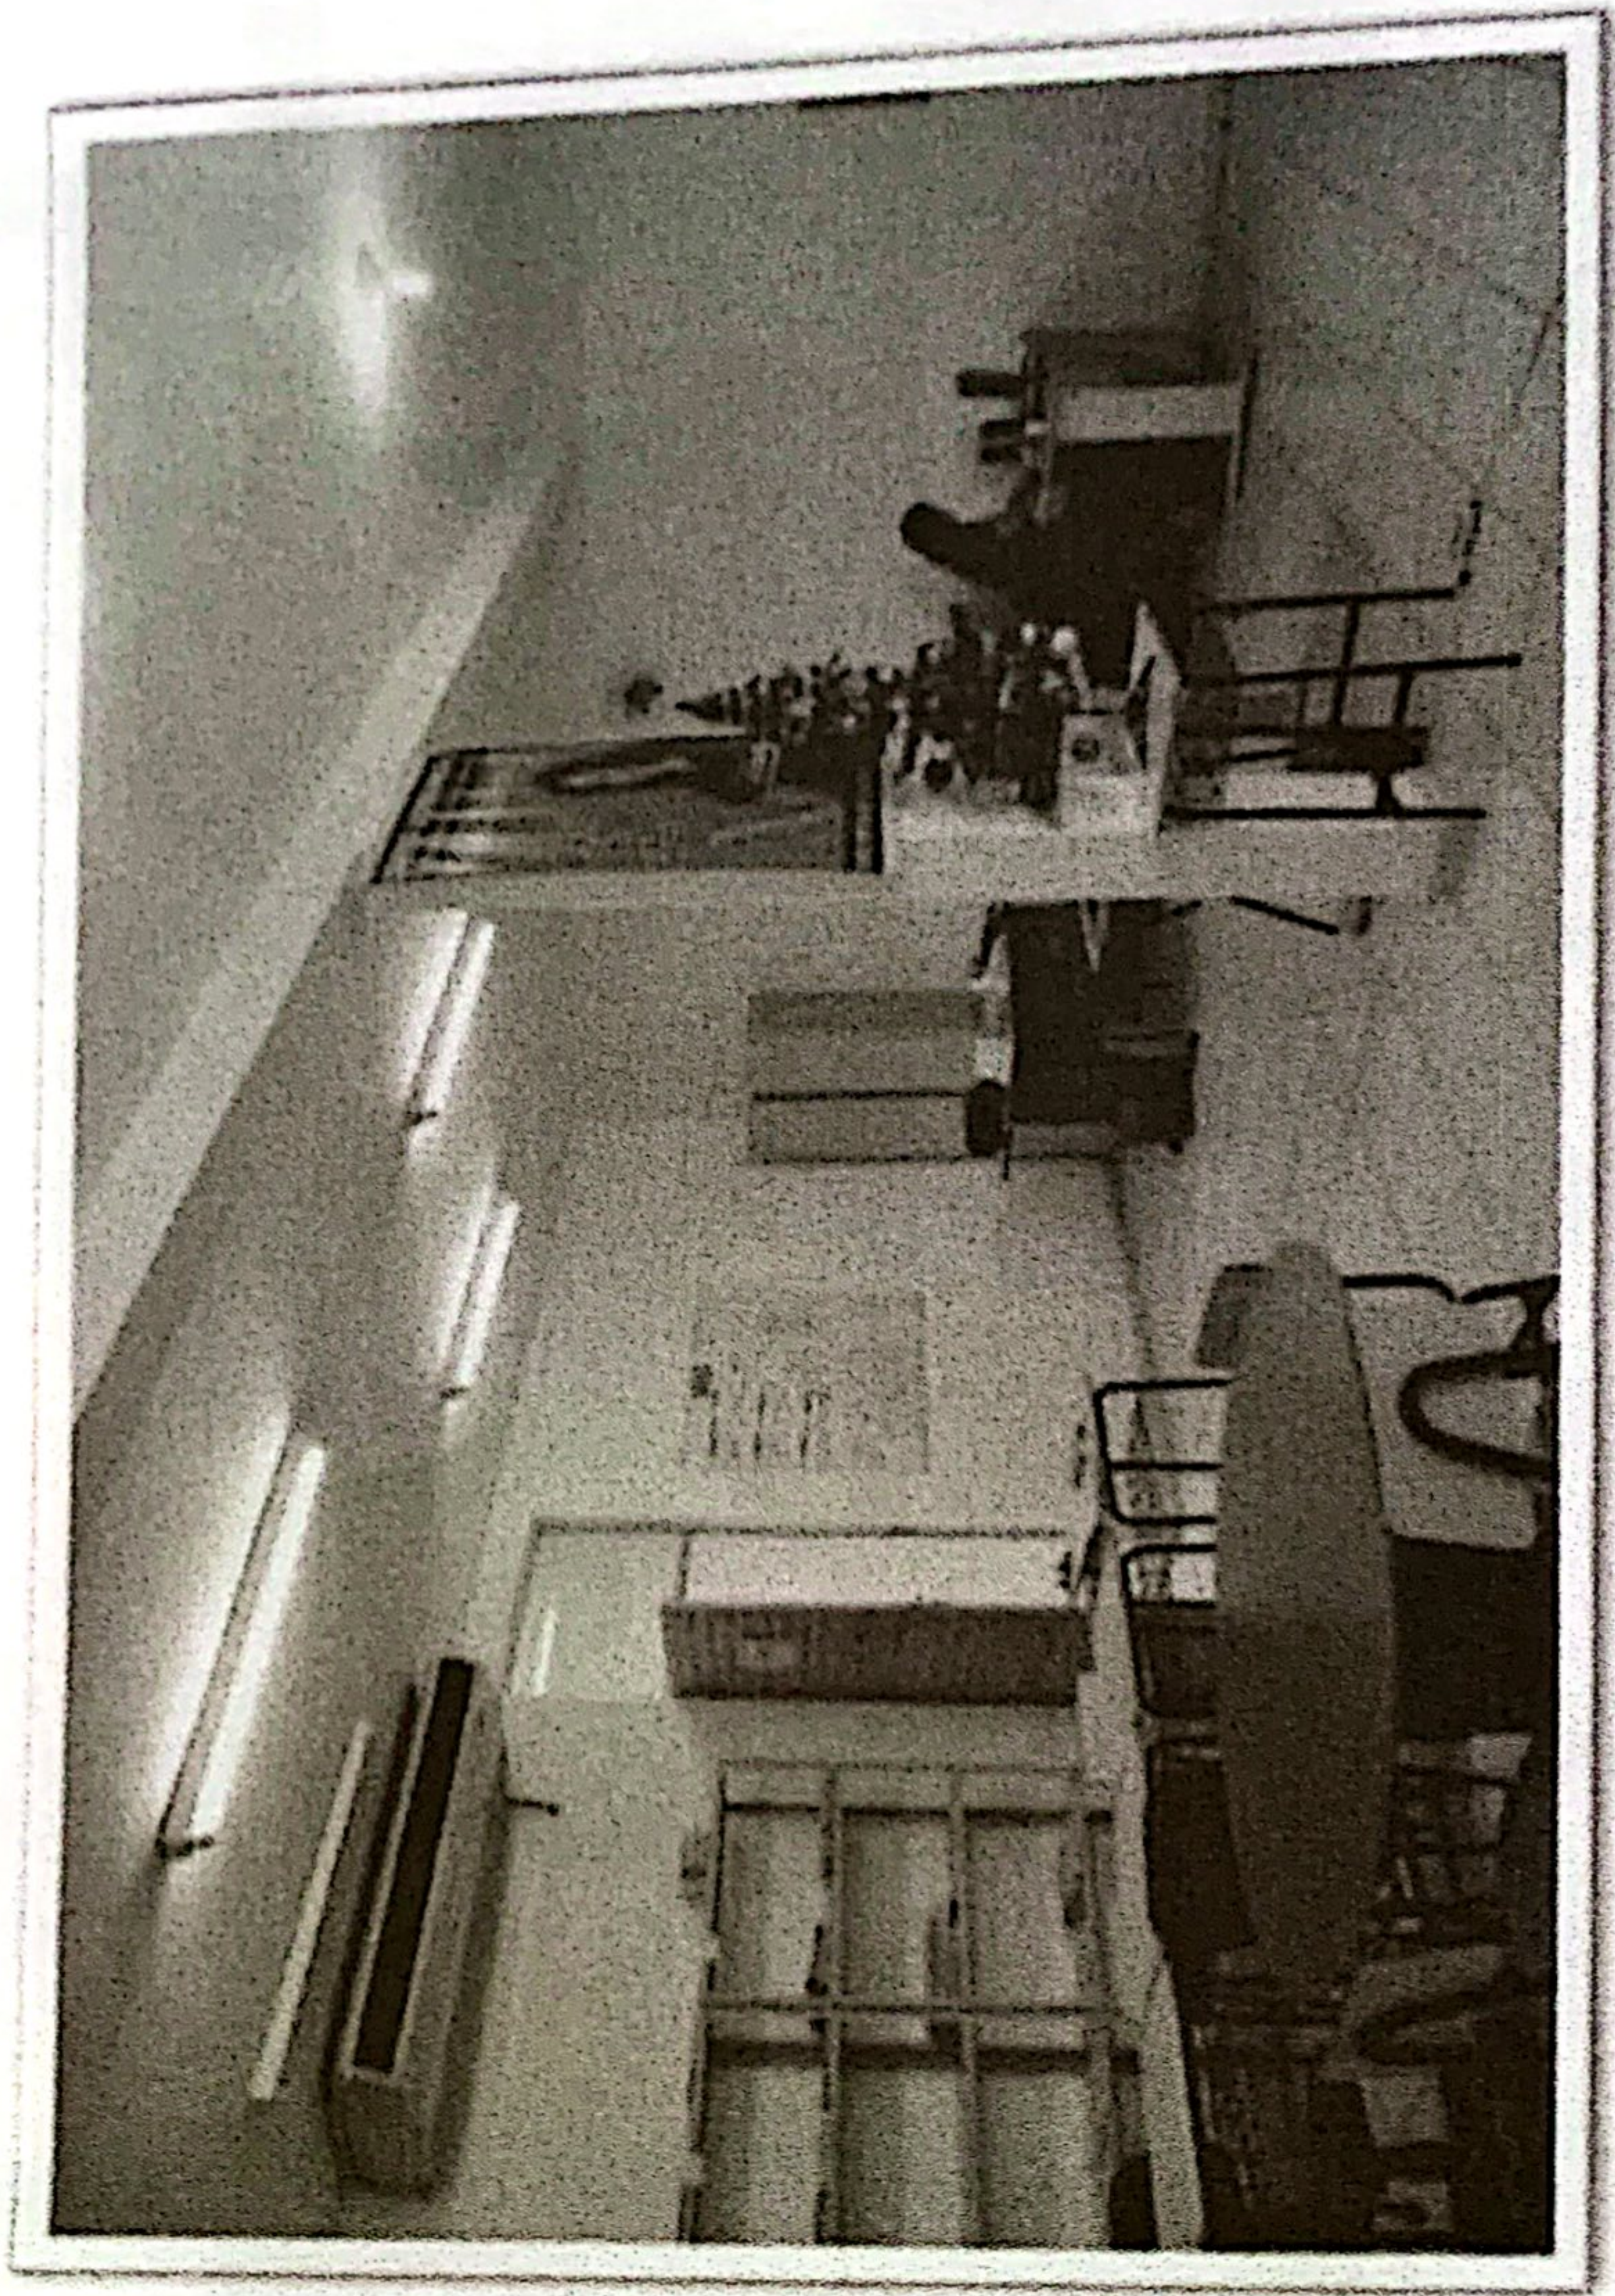
Sala da Diretoria

Pisos Cerâmica esmaltada.
Paredes Reboco com massa fina e pintura PVA.
Teto Reboco com massa fina e pintura PVA.

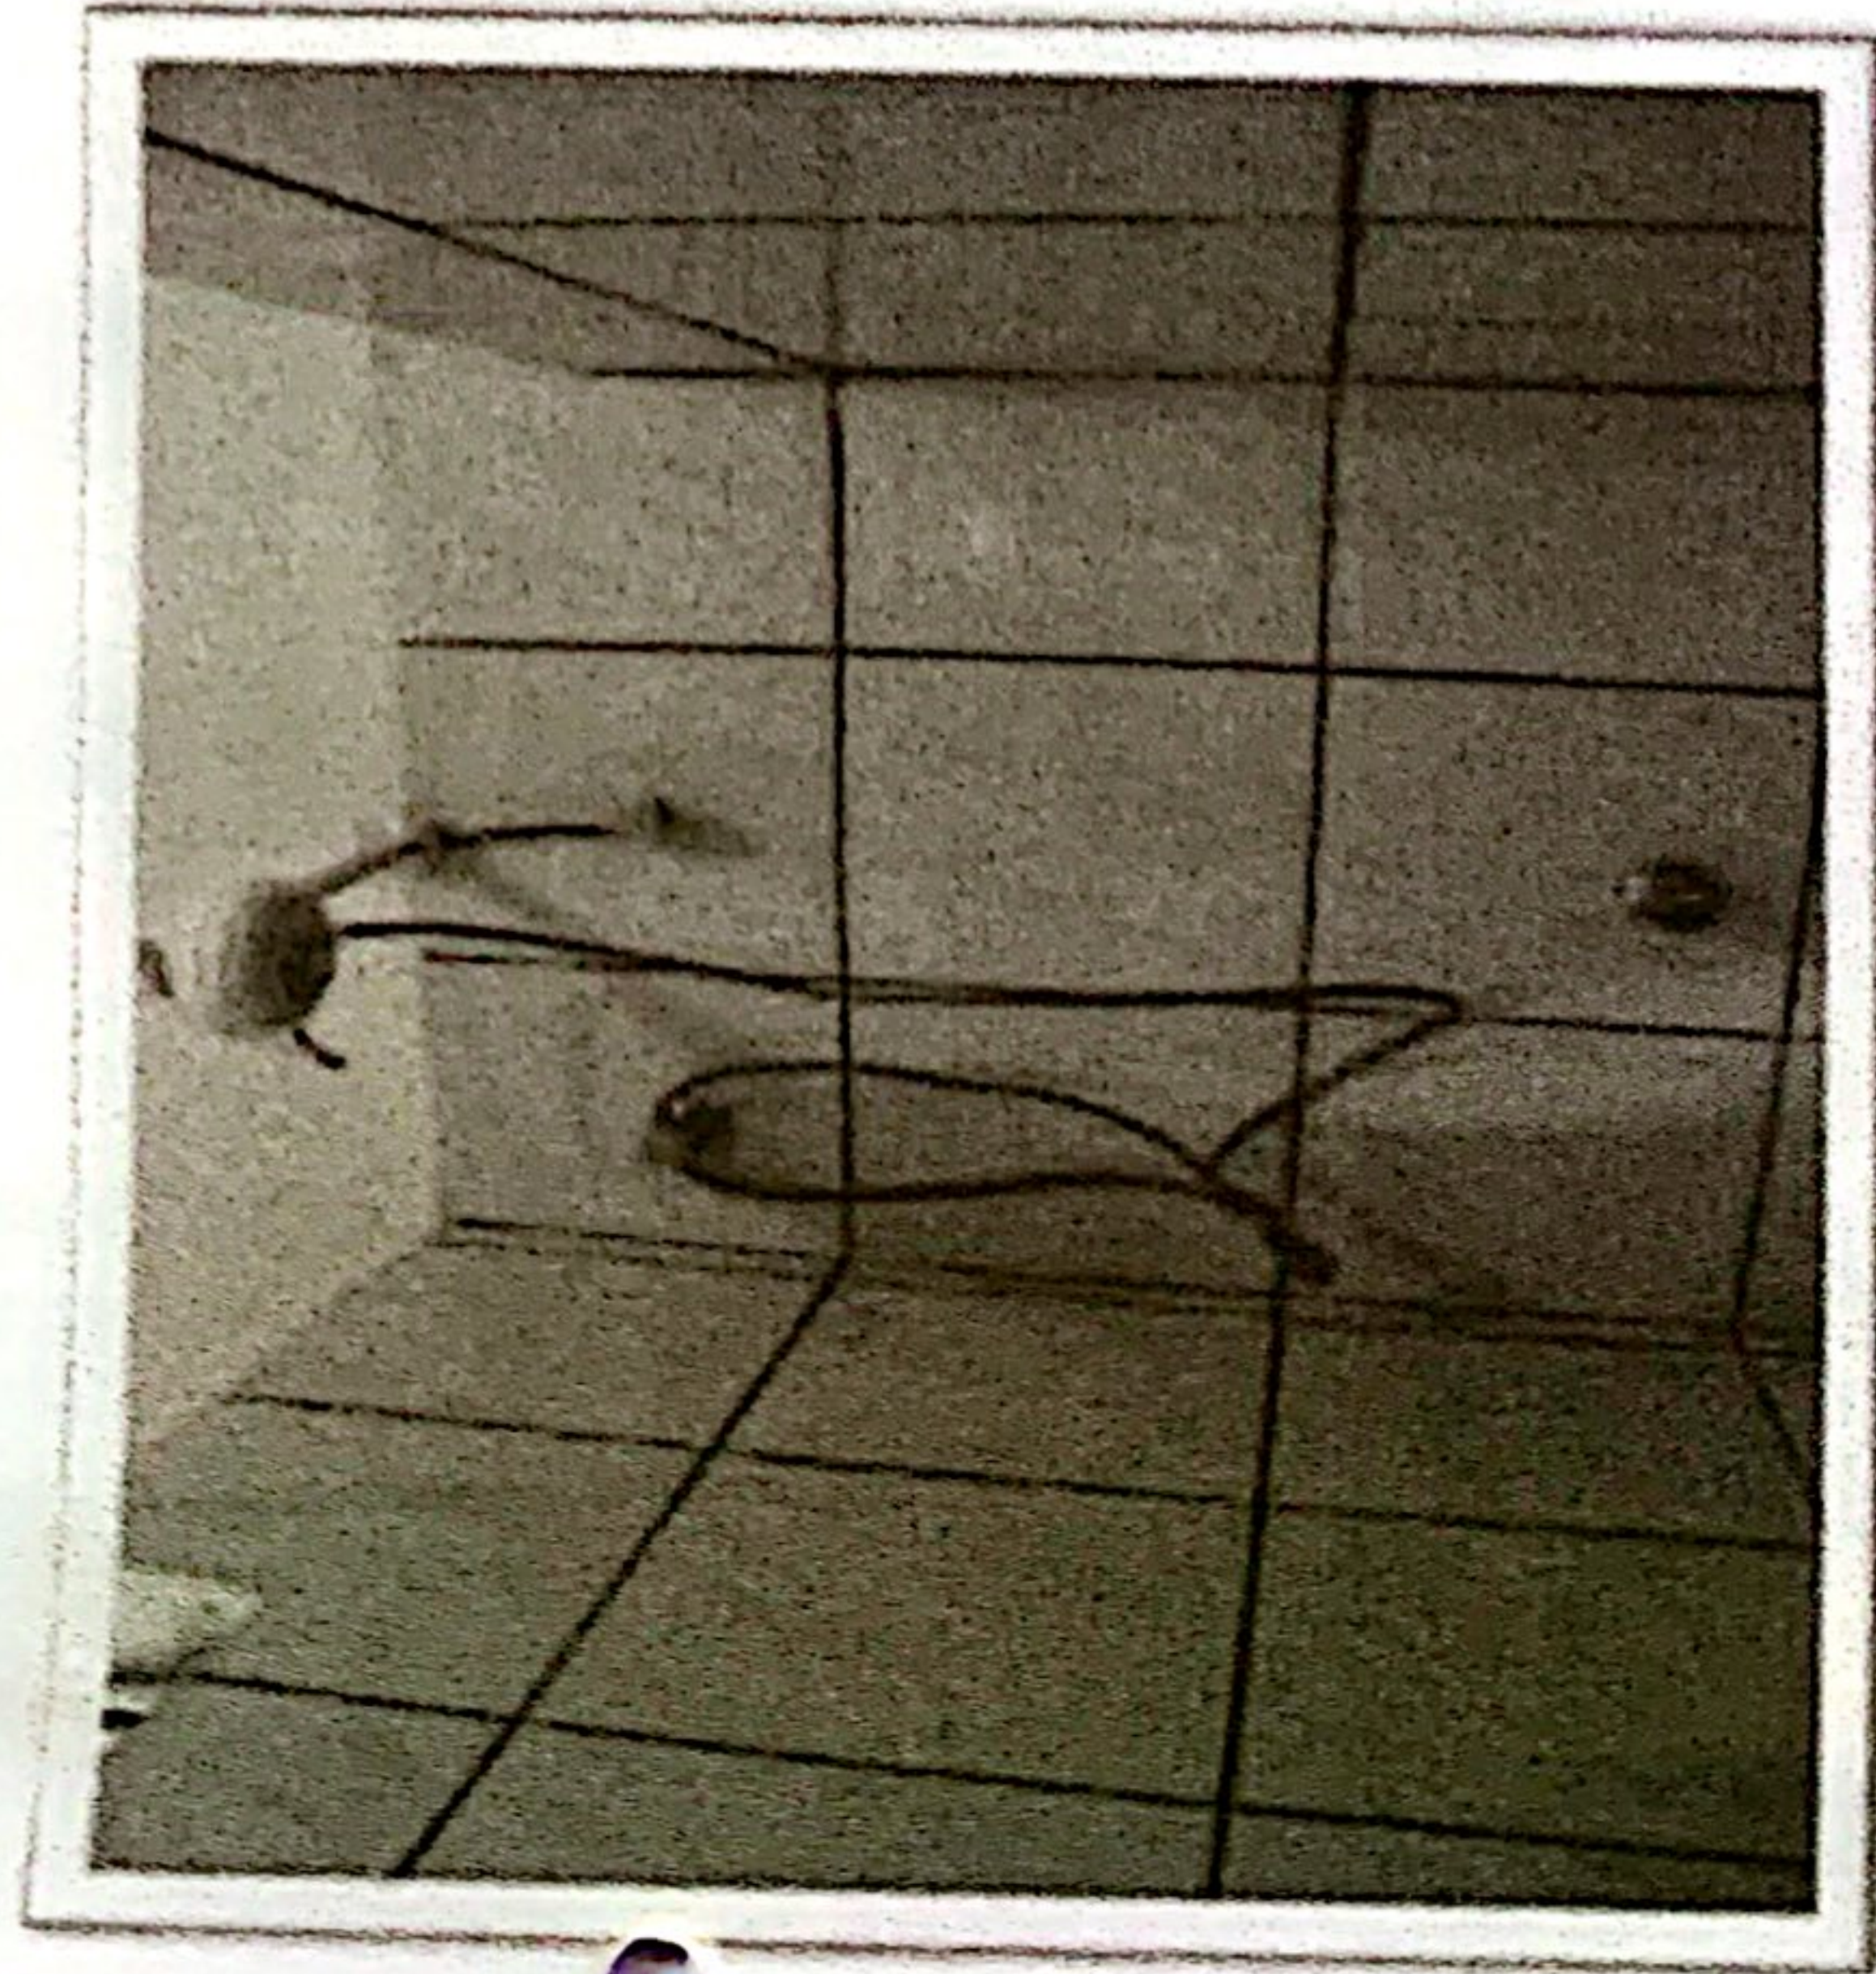
Sala da Secretaria

Pisos Cerâmica esmaltada.
Paredes Reboco com massa fina e pintura PVA.
Teto Reboco com massa fina e pintura PVA.

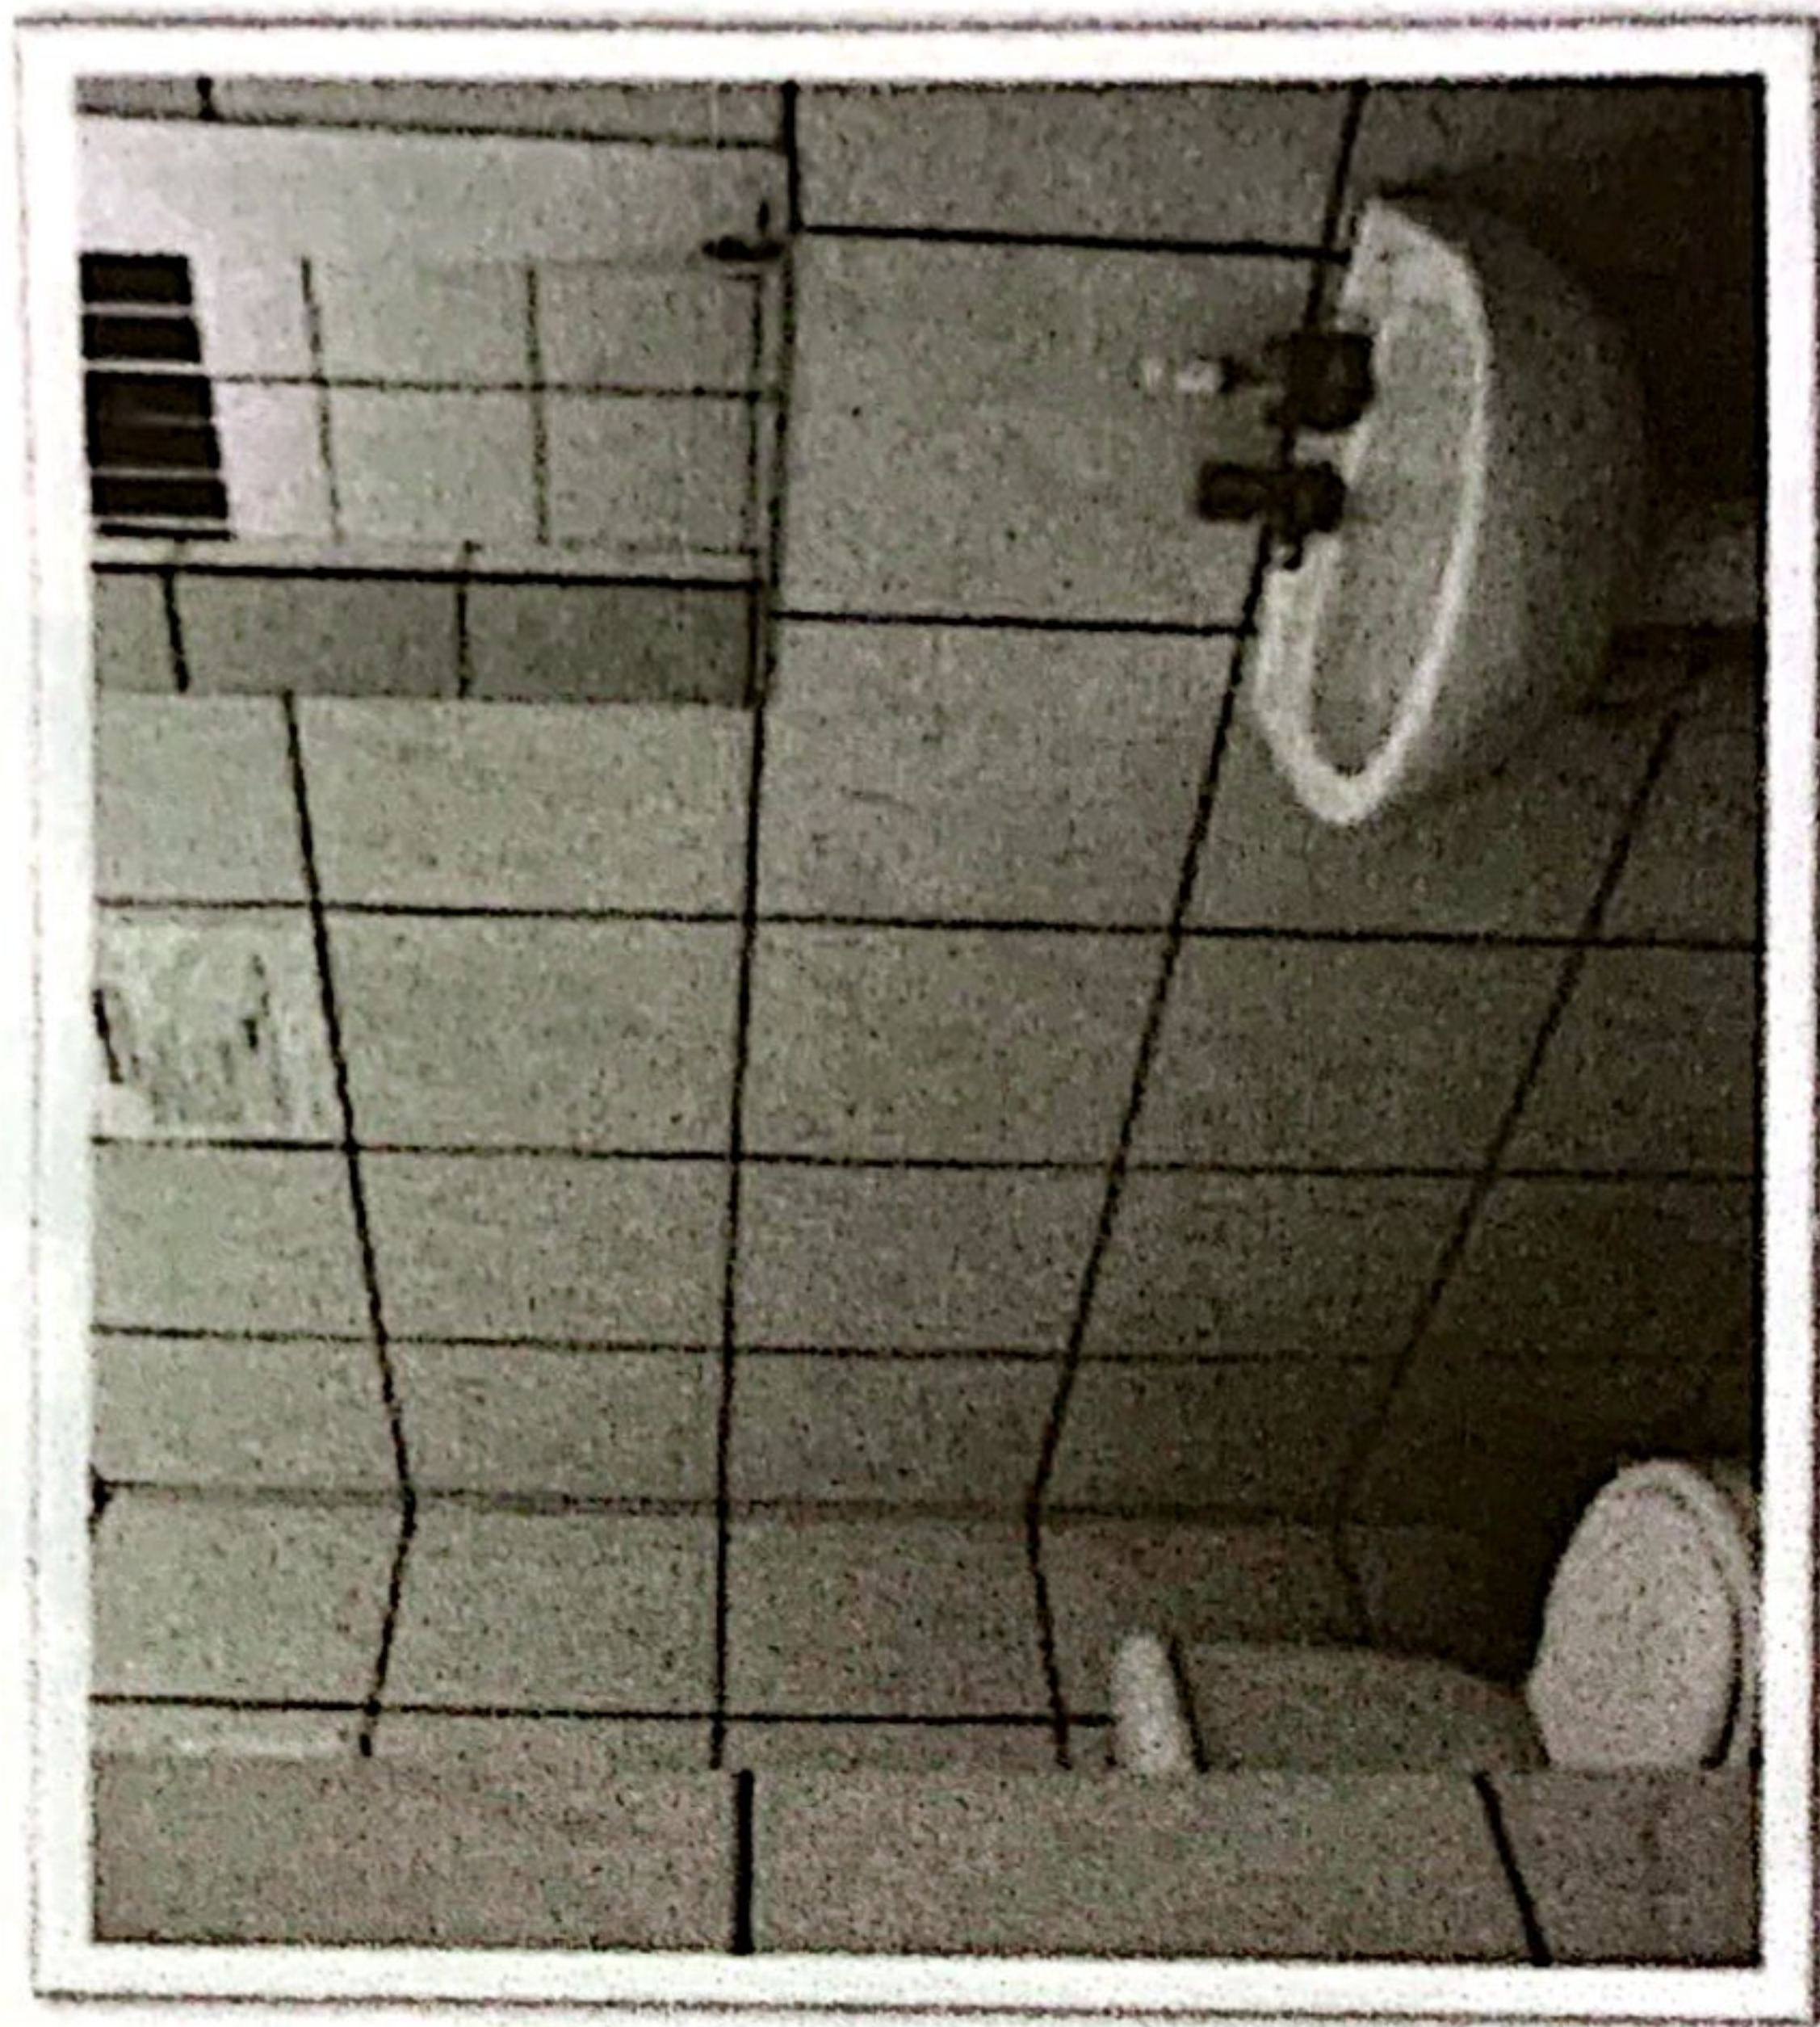
Banheiro dos funcionários

Pisos Cerâmica esmaltada.
Paredes Reboco, com massa fina e pintura PVA, e meia parede azulejada, com cerâmica esmaltada.
Teto Reboco com massa fina e pintura PVA.
Lavatório Instalações com água fria.
Louça Pia e bacia sifonada, com caixa acoplada esmaltada.
Registros Cromados lisos.
